PREFEITURA MUNICIPAL DE CÁCERES

LAUDO TÉCNICO

Casa Pinho

Avenida General Osório, esquina com Rua Seis de Outubro
Centro de Cáceres/MT

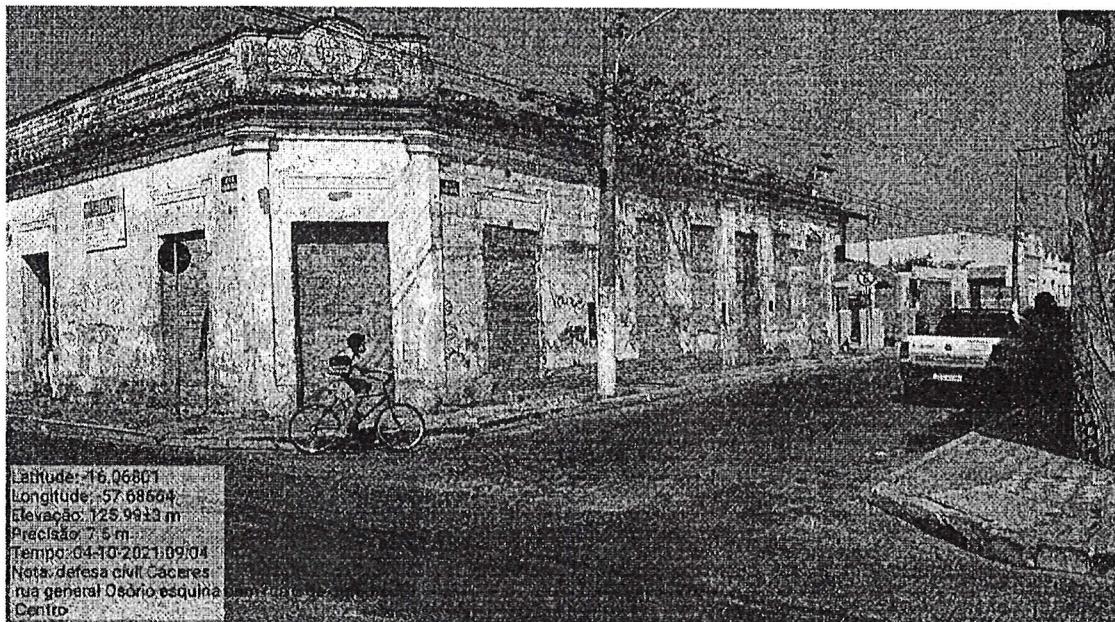
A edificação visitada (Foto 01) data do ano de 1934 e encontra-se dentro da região tombada como patrimônio cultural pelo IPHAN.

Foto 1 - Casa Pinho

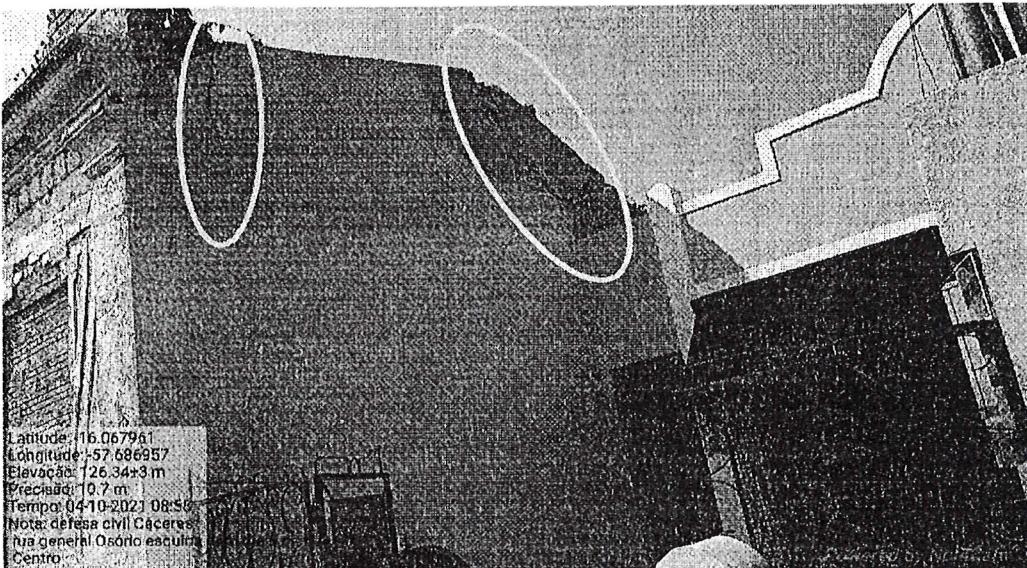
A edificação encontra-se abandonada e aparente não ter recebido nenhum tipo de manutenção ou limpeza em médio prazo. A edificação encontra-se em via de grande circulação de veículos e pedestres. Observando a edificação, foi possível verificar que a parede que faz divisa com a edificação vizinha (Foto 02), na Rua Seis de Outubro, apresenta descolamento de revestimento e de blocos.

Foto 2 - Divisa Casa Pinho

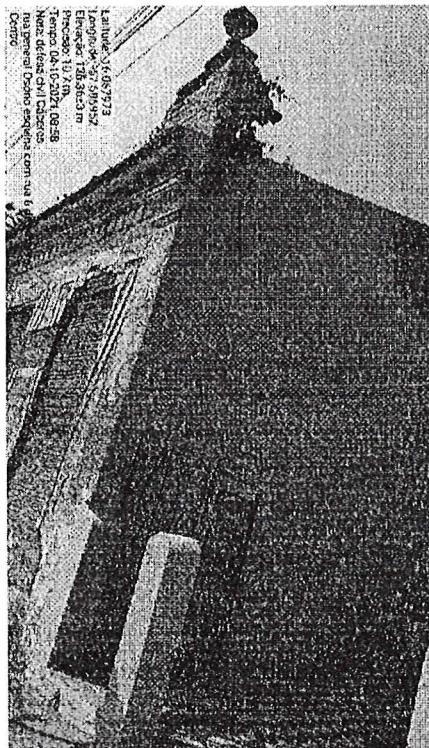
Foram observadas fissuras e a existência de blocos soltos onde anteriormente estava localizada parte da cobertura da edificação. Também nota-se visível desaprumo do trecho danificado (Foto 03 e 04). A cobertura interna próxima ao trecho em questão já sofreu o colapso.

Foto 3 - Parede de divisa entre Casa Pinho

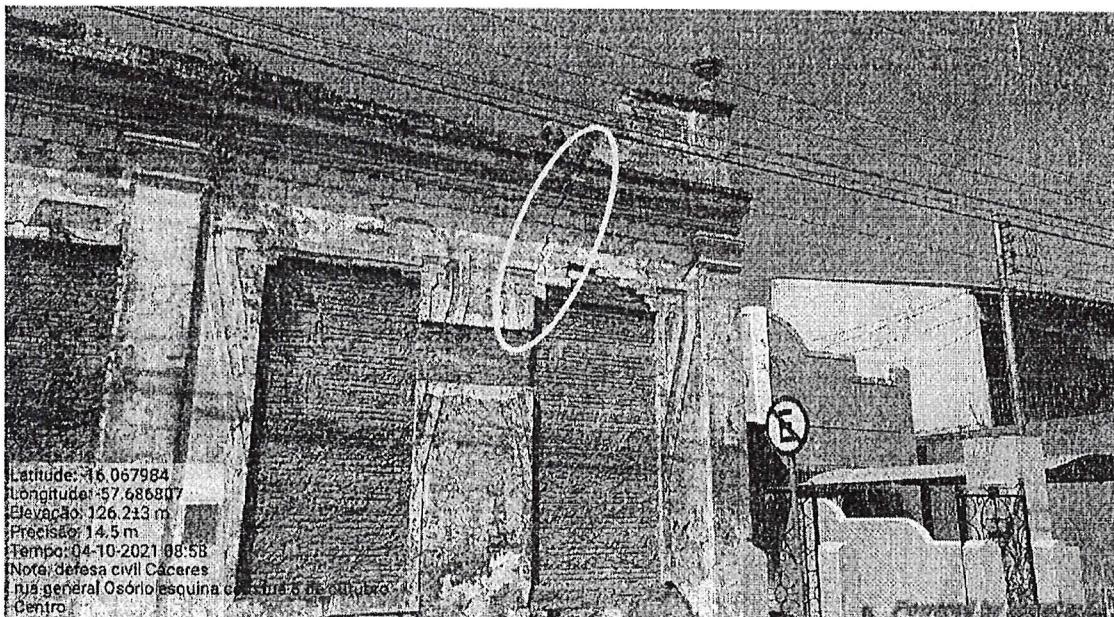
Foto 4 – Fachada - Rua 6 de outubro

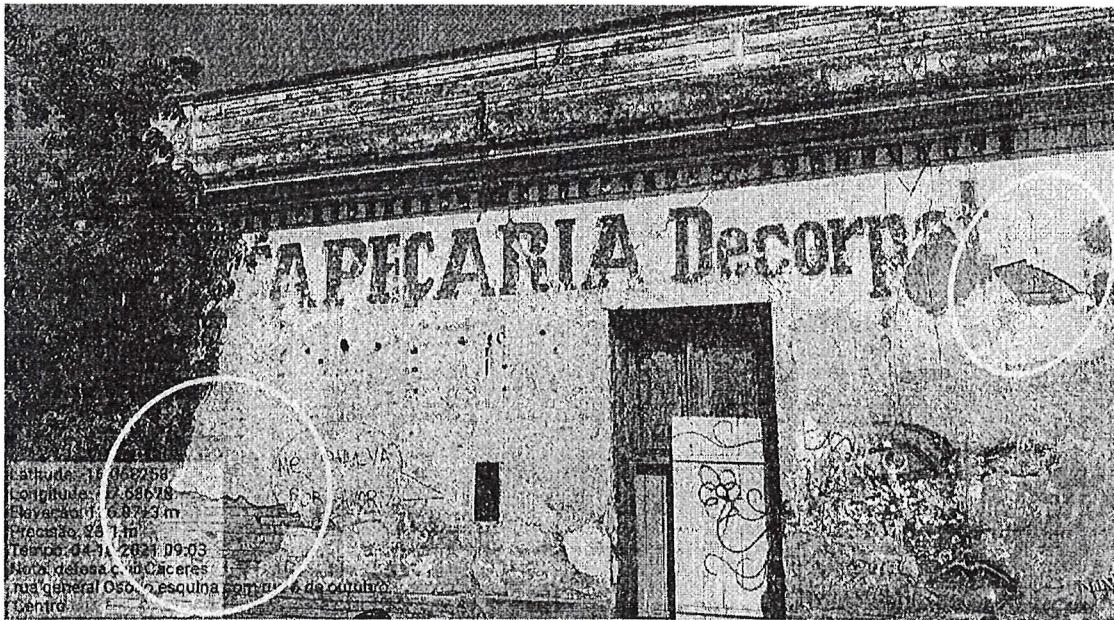
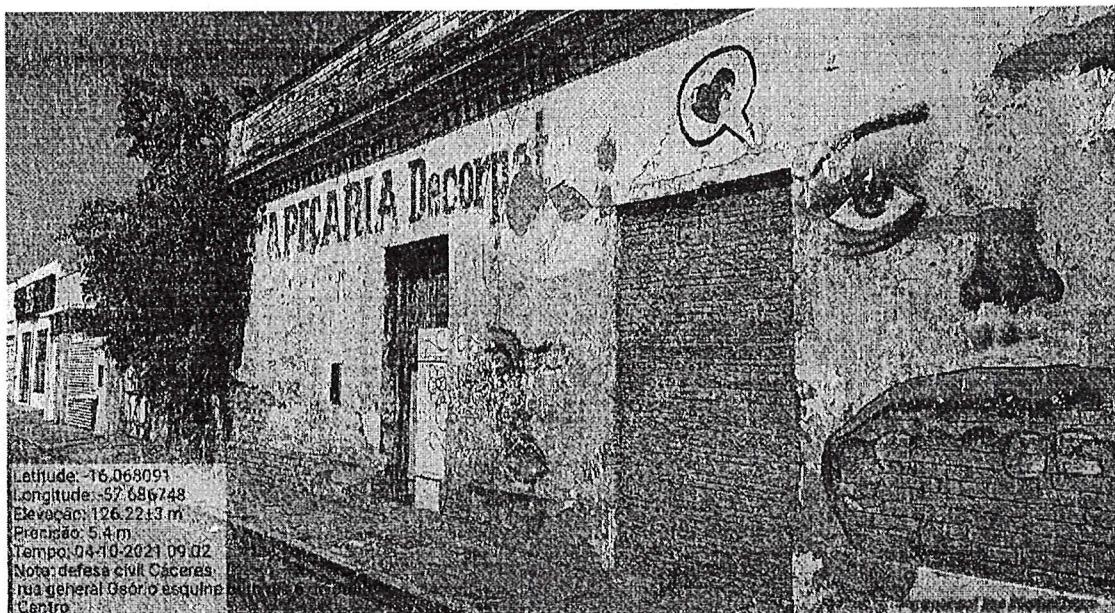
A cobertura próxima a Av. General Osório (Foto 05 e 06), apresenta reboco, blocos e telhas soltas, além de desaprumo da parede.

Foto 5 - Estrutura próxima à Av. General Osório

Foto 6 - Estrutura próxima à Av. General Osório

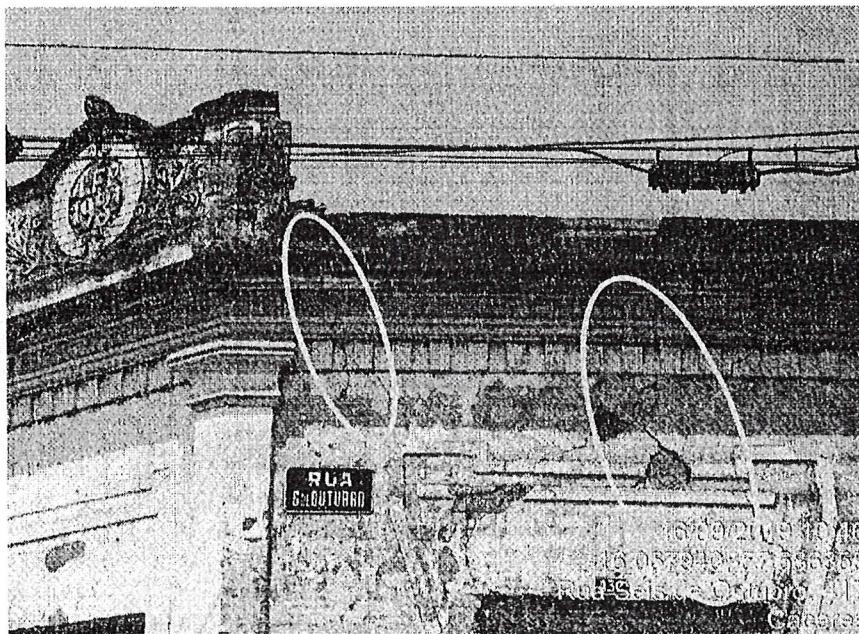
Além das patologias já citadas, é comum a existência de fissuras e trincas em todas as paredes da edificação (Foto 07). Há grande acumulo de vegetação internar a edificação (mato e pequenas árvores).

Foto 7 - Fissuras na Fachada

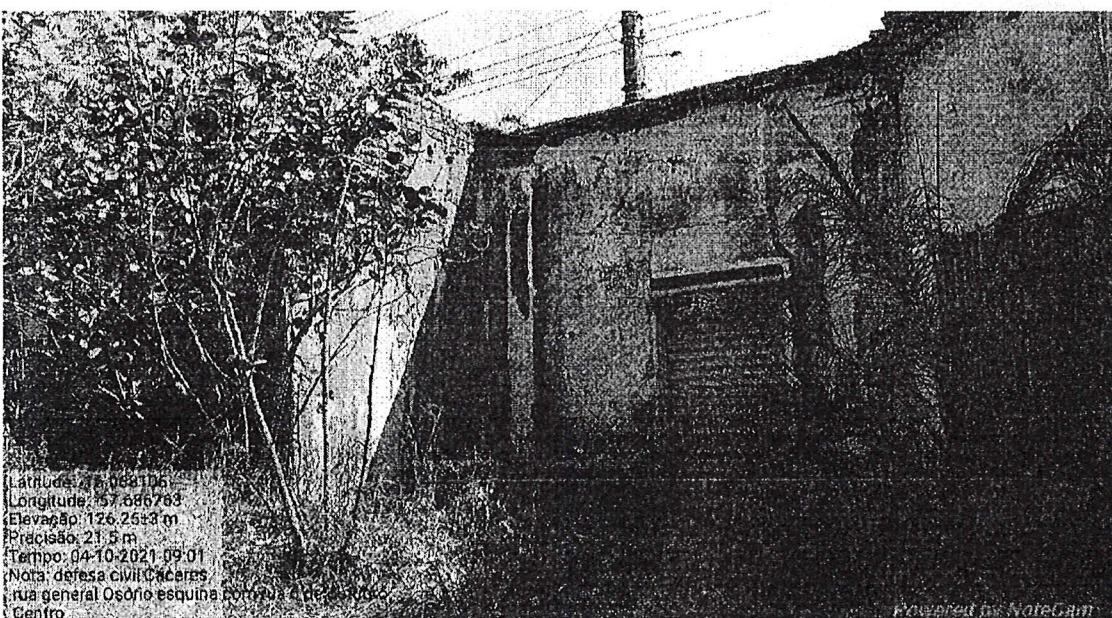
Foi observado que há grande acumulo de vegetação no interior da edificação, o que tem provocado o surgimento de fissuras (foto 08 e 09)

Foto 8 – Interior da edificação

Foto 9 - Interior da edificação

Como apresentando, **entende se que a edificação apresenta risco de colapso** devido às inúmeras patologias que essa possui. Com isso entende-se que **deve ser realizada intervenção em curto prazo**. Saliento que o imóvel encontra-se dentro da área tombada do conjunto arquitetônico, urbanístico e paisagístico de Cáceres, estando sujeito às exigências e restrições regulamentadas pelo IPHAN.

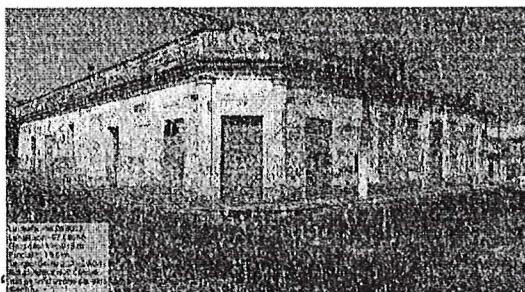
Foto 01: Casa Pinho.

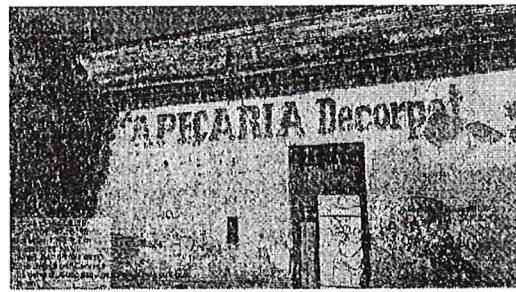
Foto 02: Fachada – Próximo a Av. General Osorio.

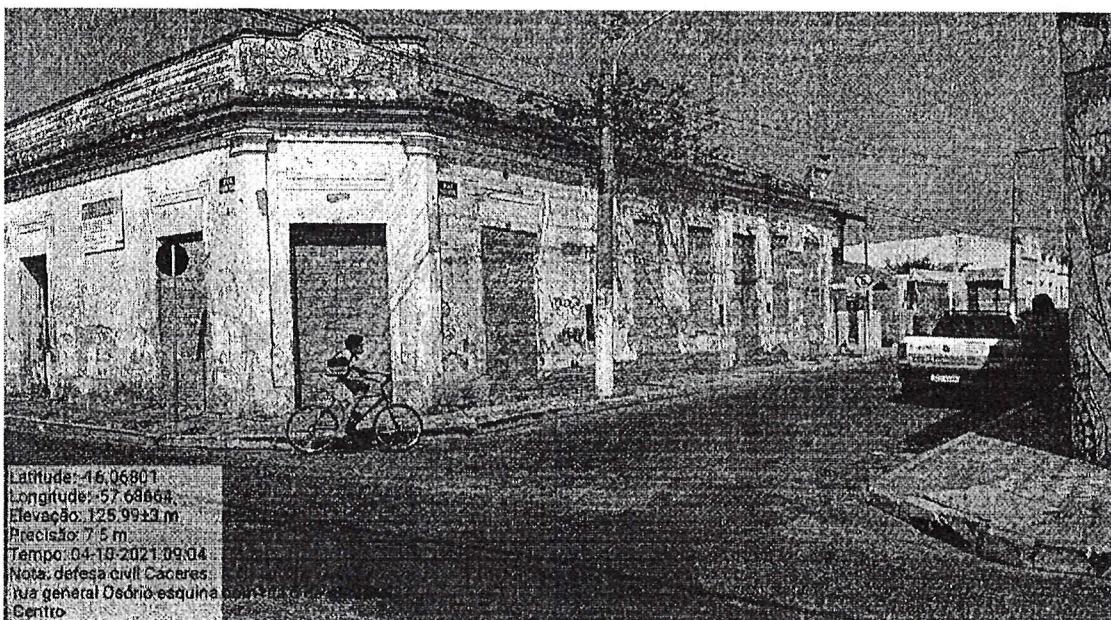
A edificação visitada (Foto 01) data do ano de 1934 e encontra-se dentro da região tombada como patrimônio cultural pelo IPHAN.

Foto 1 - Casa Pinho

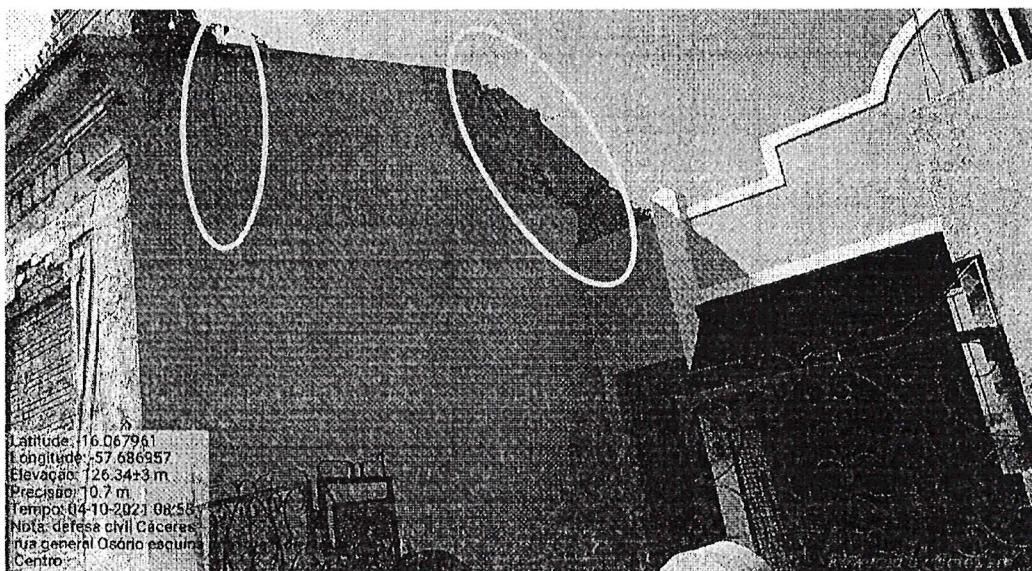
A edificação encontra-se abandonada e aparente não ter recebido nenhum tipo de manutenção ou limpeza em médio prazo. A edificação encontra-se em via de grande circulação de veículos e pedestres. Observando a edificação, foi possível verificar que a parede que faz divisa com a edificação vizinha (Foto 02), na Rua Seis de Outubro, apresenta descolamento de revestimento e de blocos.

Foto 2 - Divisa Casa Pinho

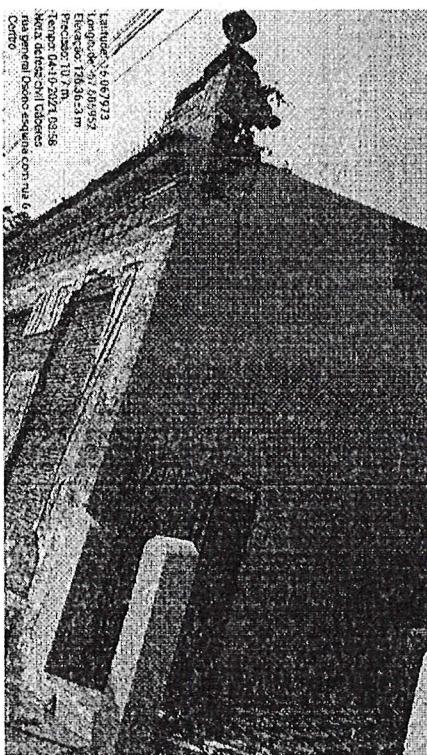
Foram observadas fissuras e a existência de blocos soltos onde anteriormente estava localizada parte da cobertura da edificação. Também nota-se visível desaprumo do trecho danificado (Foto 03 e 04). A cobertura interna próxima ao trecho em questão já sofreu o colapso.

Foto 3 - Parede de divisa entre Casa Pinho

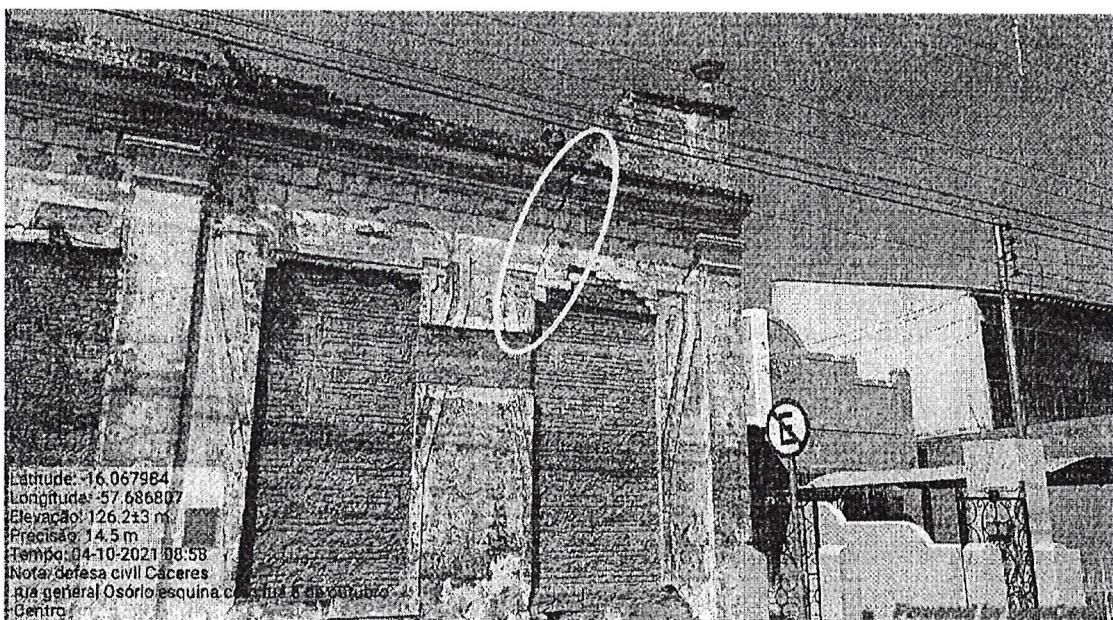
Foto 4 – Fachada - Rua 6 de outubro

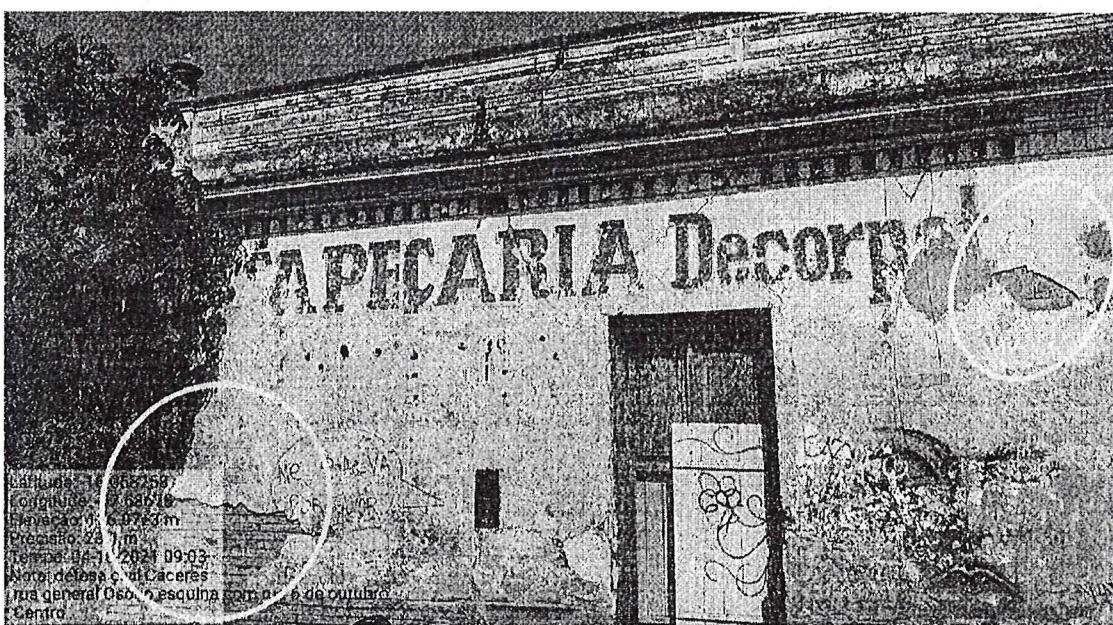
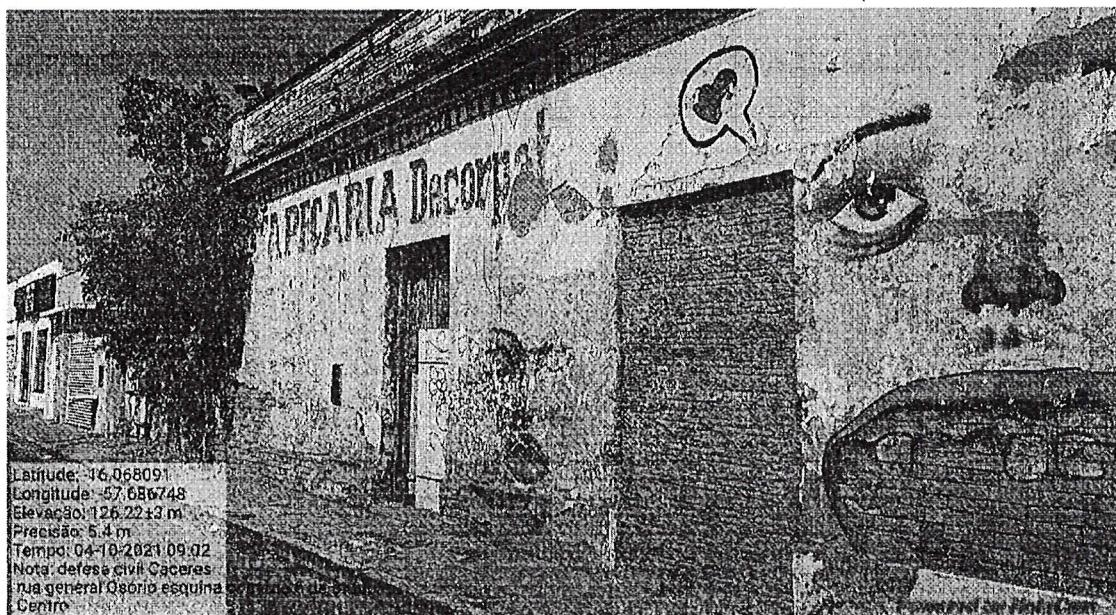
A cobertura próxima a Av. General Osório (Foto 05 e 06), apresenta reboco, blocos e telhas soltas, além de desaprumo da parede.

Foto 5 - Estrutura próxima à Av. General Osório

Foto 6 - Estrutura próxima à Av. General Osório

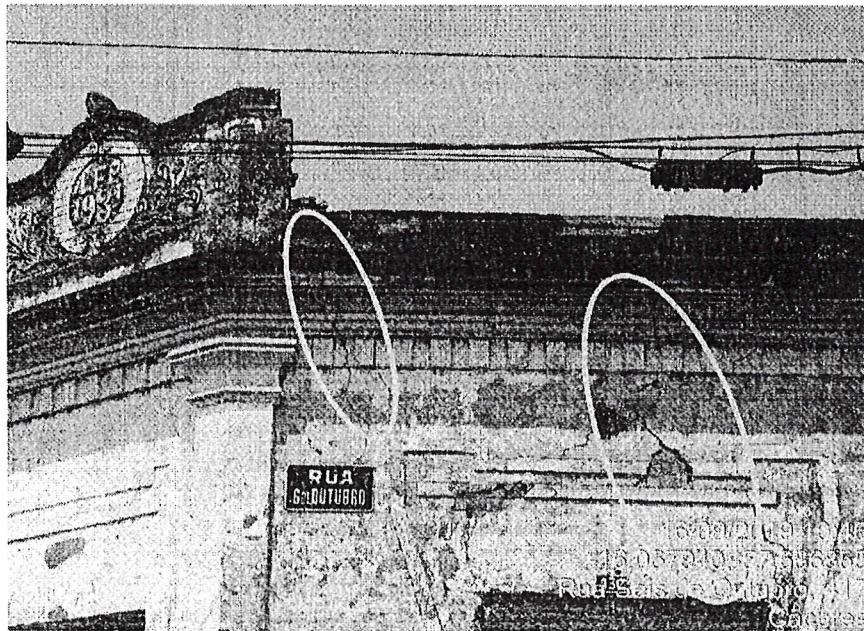
Além das patologias já citadas, é comum a existência de fissuras e trincas em todas as paredes da edificação (Foto 07). Há grande acumulo de vegetação internar a edificação (mato e pequenas árvores).

Foto 7 - Fissuras na Fachada

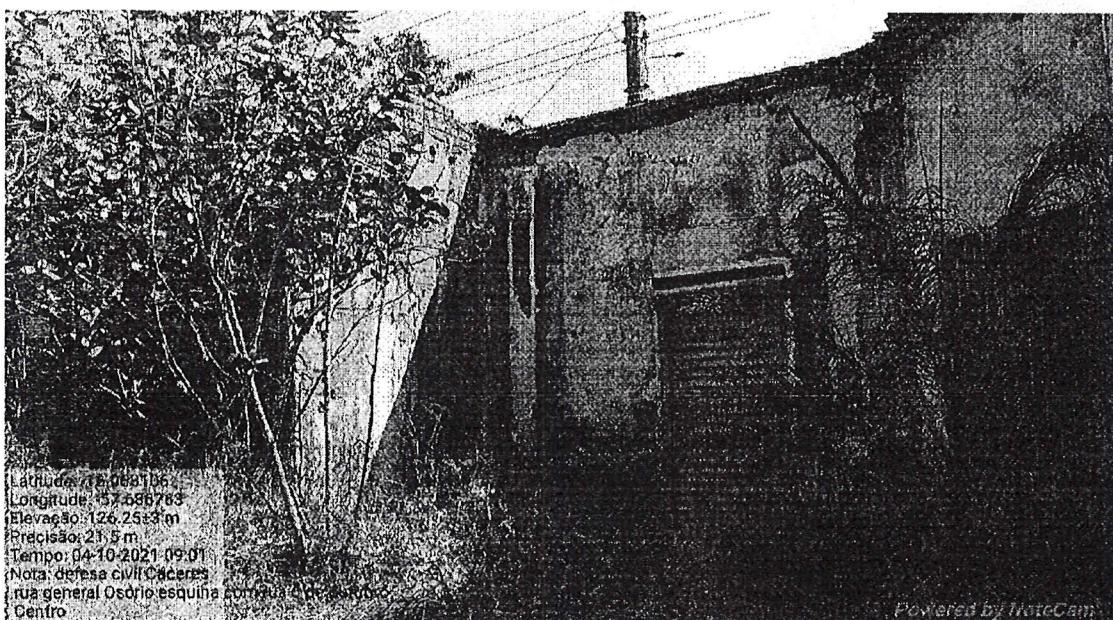
Foi observado que há grande acumulo de vegetação no interior da edificação, o que tem provocado o surgimento de fissuras (foto 08 e 09)

Foto 8 – Interior da edificação

Foto 9 - Interior da edificação

Como apresentando, **entende se que a edificação apresenta risco de colapso** devido às inúmeras patologias que essa possui. Com isso entende-se que **deve ser realizada intervenção em curto prazo**. Saliento que o imóvel encontra-se dentro da área tombada do conjunto arquitetônico, urbanístico e paisagístico de Cáceres, estando sujeito às exigências e restrições regulamentadas pelo IPHAN.

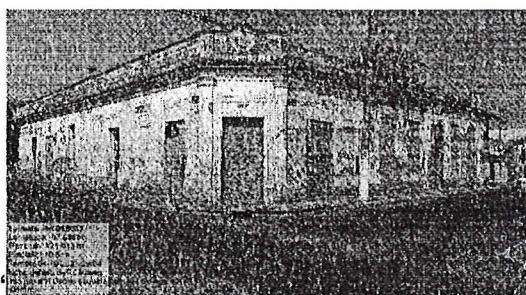
Foto 01: Casa Pinho.

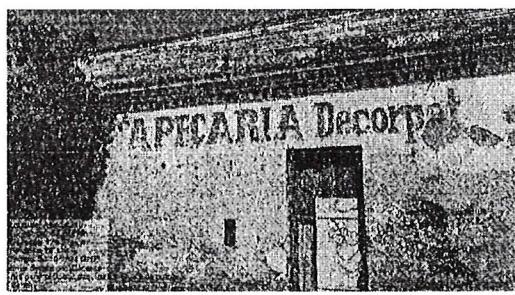
Foto 02: Fachada – Próximo a Av. General Ósorio.

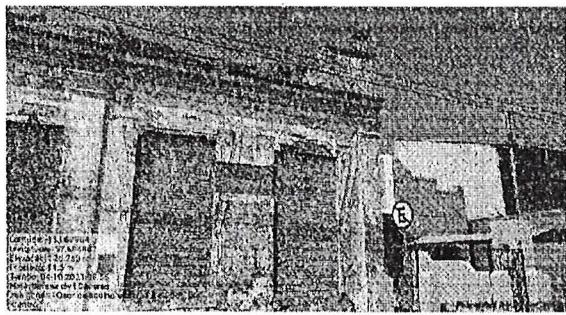
Foto 05: Fachada – Rua 6 de outubro.
