## Protocolo 2.027/2025

## LAUDO TÉCNICO

- **Tipo de Uso:** Comercial
- **Endereço:** Terminal Rodoviário de Cáceres José Palmiro da Silva - Rua Jonas Pinheiro, 220, Cáceres - MT
- **Coordenadas Geográficas:** 16°06'17.6"S 57°40'54.0"W

O presente laudo tem por objetivo relatar as condições atuais de conservação, estabilidade, estanqueidade e segurança da edificação do Terminal Rodoviário, confrontando a situação física encontrada com as Normas Técnicas Brasileiras e as Normas Técnicas do Corpo de Bombeiros de Mato Grosso.

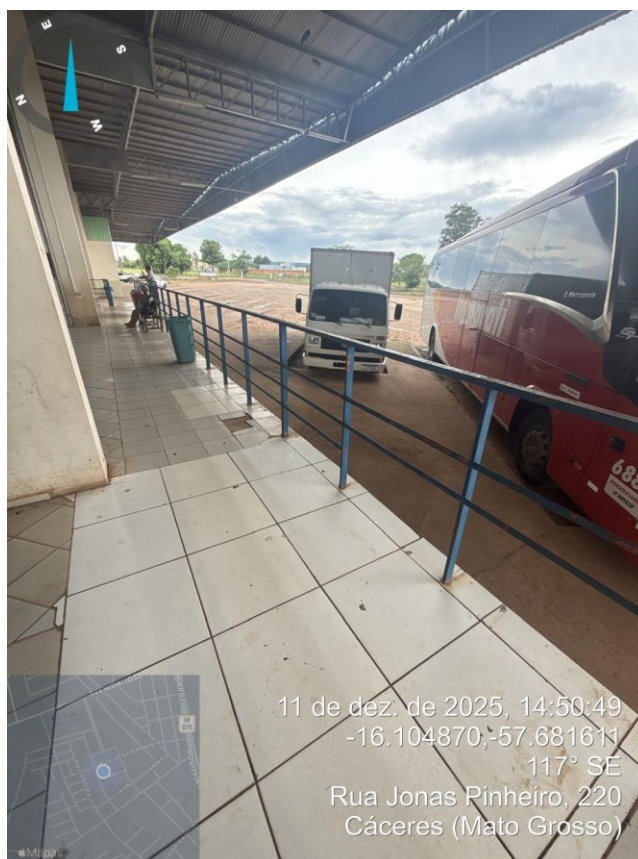
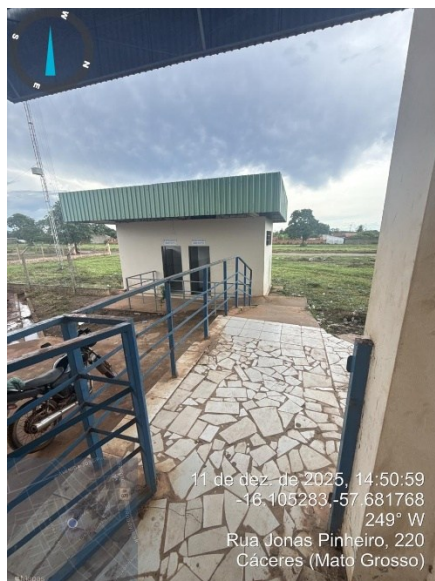
Situação Encontrada: Os guarda-corpos (grades de proteção das rampas e desníveis) encontram-se danificados. Observou-se a ruptura de pontos de solda e corrosão, resultando em pontas metálicas vivas e arestas cortantes expostas.

Risco: Risco iminente de acidentes com lesões lacerantes aos usuários, especialmente crianças e idosos, além de eventual falha na função de proteção contra quedas em desníveis.

Manutenção Civil Urgente: Reparo dos guarda-corpos (eliminação das pontas vivas) e sanar os vazamentos da cobertura (goteiras).

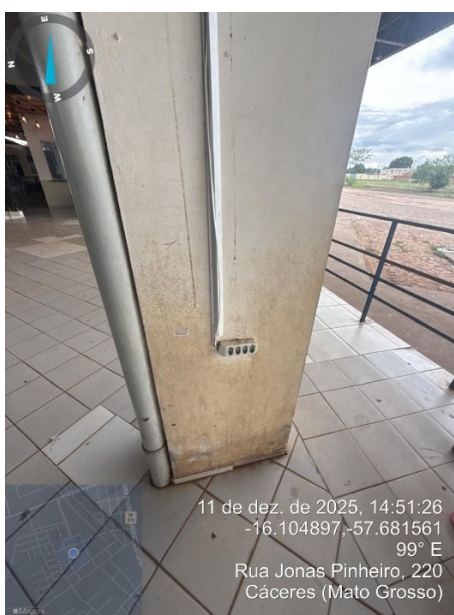
**Situação Encontrada:** O sistema opera, porém, há precariedade em pontos de acesso ao usuário. Extensões e tomadas foram instaladas em pilares sem o devido acabamento ou proteção mecânica.

**Não Conformidade:** Desacordo com a NBR 5410, gerando risco de choques elétricos por contato acidental e curtos-circuitos, agravado pela presença de infiltrações (goteiras) próximas a pontos elétricos.

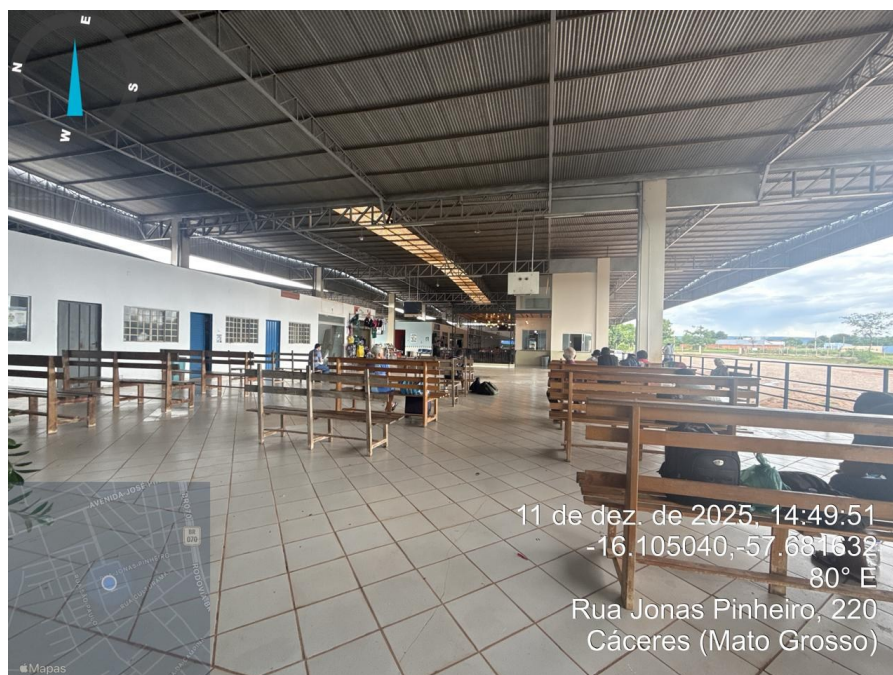
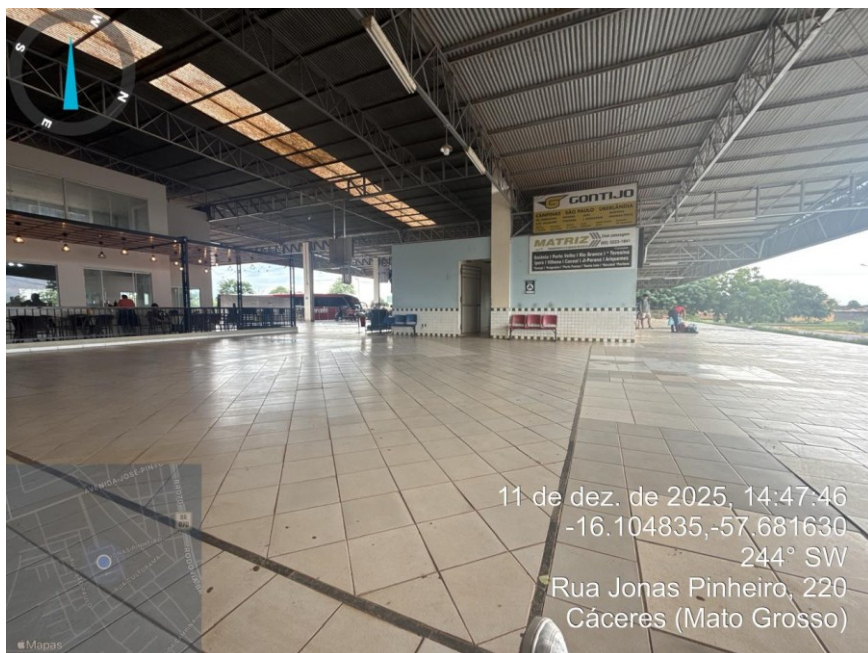
Situação Encontrada: Inexistência total de sistemas preventivos.

Exigências Normativas (NTCB-MT) para 2.900 m<sup>2</sup>: Devido à metragem superior a 750 m<sup>2</sup>, não basta o uso de extintores. A edificação encontra-se irregular por ausência dos seguintes sistemas obrigatórios:

Regularização PSCIP: Contratação imediata de projeto de combate a incêndio contemplando Rede de Hidrantes e Alarme, conforme exigido para a área de 2.900 m2.

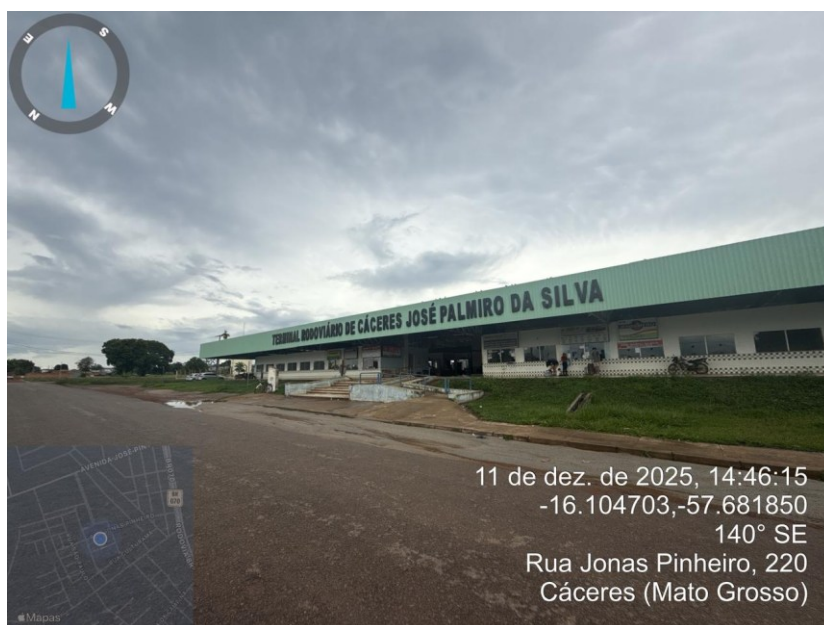
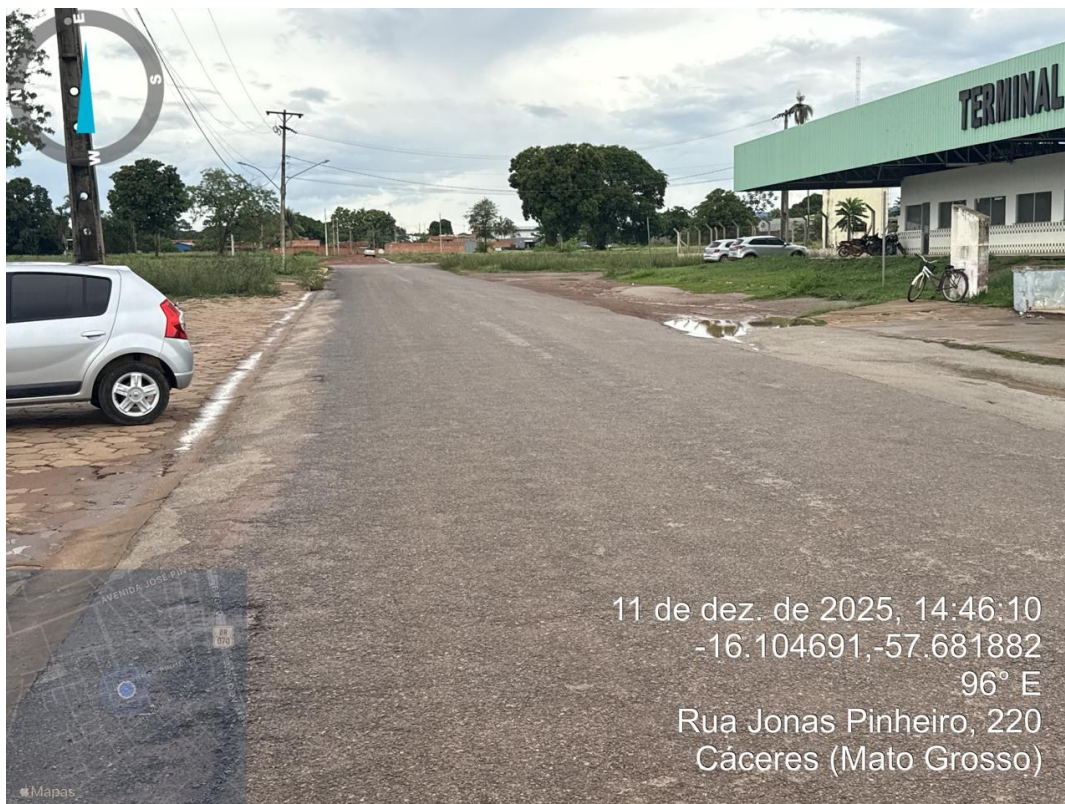
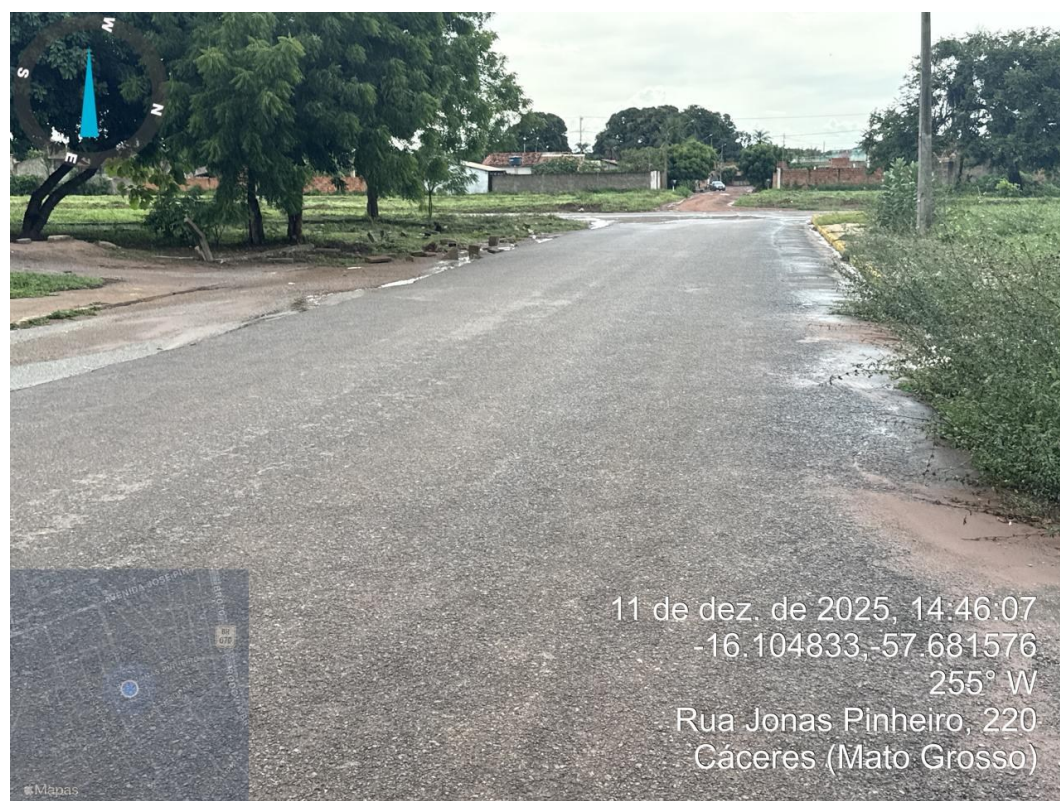
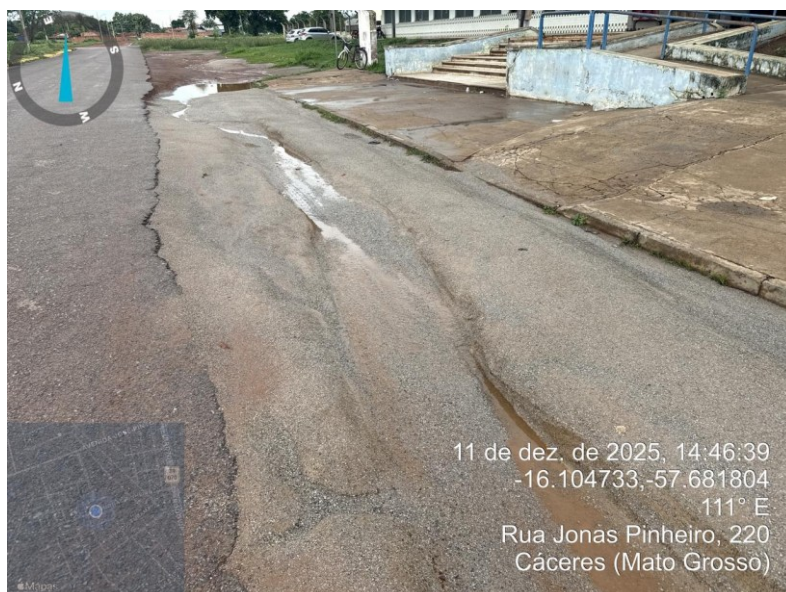
**Acesso:** O acesso principal carece de pavimentação (asfalto/concreto), apresentando solo exposto, buracos e lama, dificultando severamente o trânsito dos ônibus e o embarque/desembarque de passageiros.

**Drenagem:** A falta de pavimento prejudica o escoamento de águas pluviais, gerando empoçamentos na entrada do terminal.

Pavimentação: Execução de asfalto ou concreto no pátio de manobras e acesso.

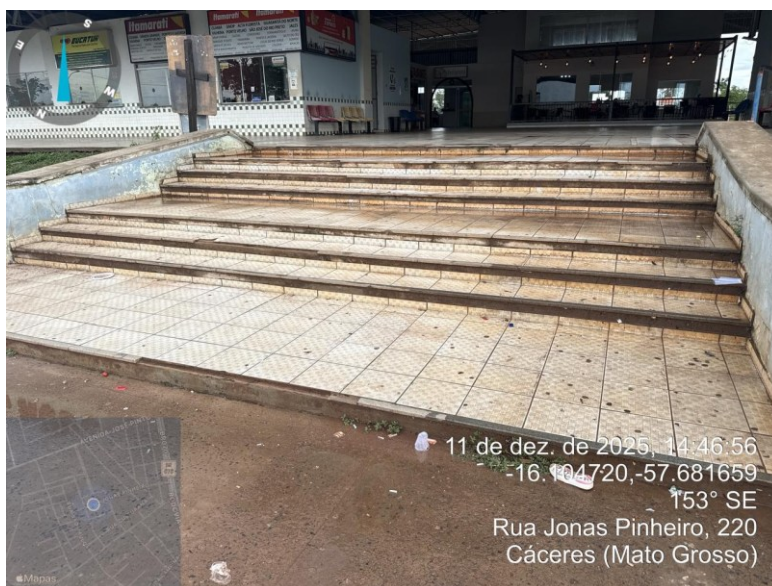
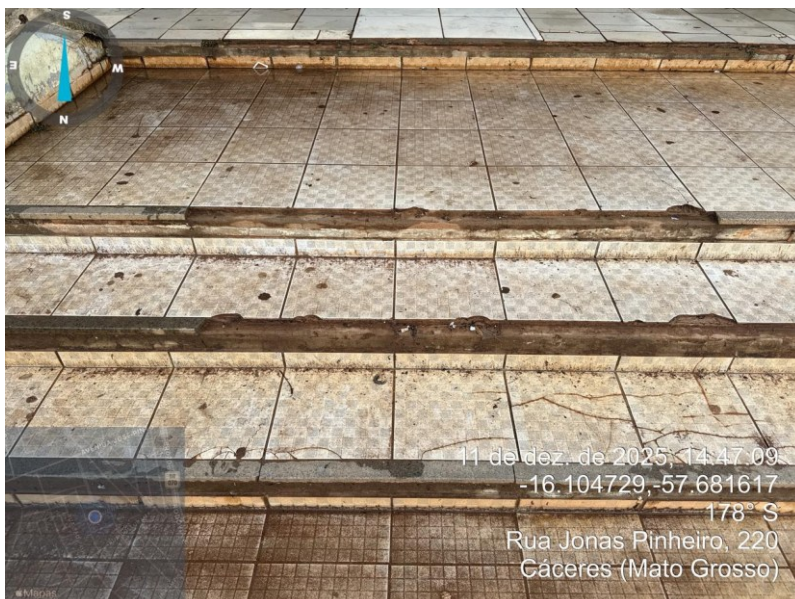
**Piso e Sinalização:** Ausência completa de piso podotátil (alerta e direcional) e mapas táteis.

**Rampas:** Existem rampas, porém, dada a situação dos guarda-corpos (citada no item 2.2) e a falta de sinalização, elas não atendem plenamente à NBR 9050 (Acessibilidade).

**Escadaria:** Revestimentos da escada principal danificados, com potencial para causar quedas.

Acessibilidade: Instalação de rota acessível com piso tátil.
