**LAUDO TÉCNICO**

Em atendimento à solicitação feita pela Defesa Civil do Município de Cáceres – MT através do memorando 41.503/2021 foi realizado, ao dia 04 de janeiro de 2022, visita ao endereço Avenida General Osório entre as ruas João Pessoa e 13 de junho, Centro de Cáceres/MT, a fim de verificar a existência de risco de colapso da estrutura.

## Relatório de Vistoria da Coordenação Administrativa e Defesa Civil do Município de Cáceres – MT.

Rua General Osório, Centro, Cáceres/MT

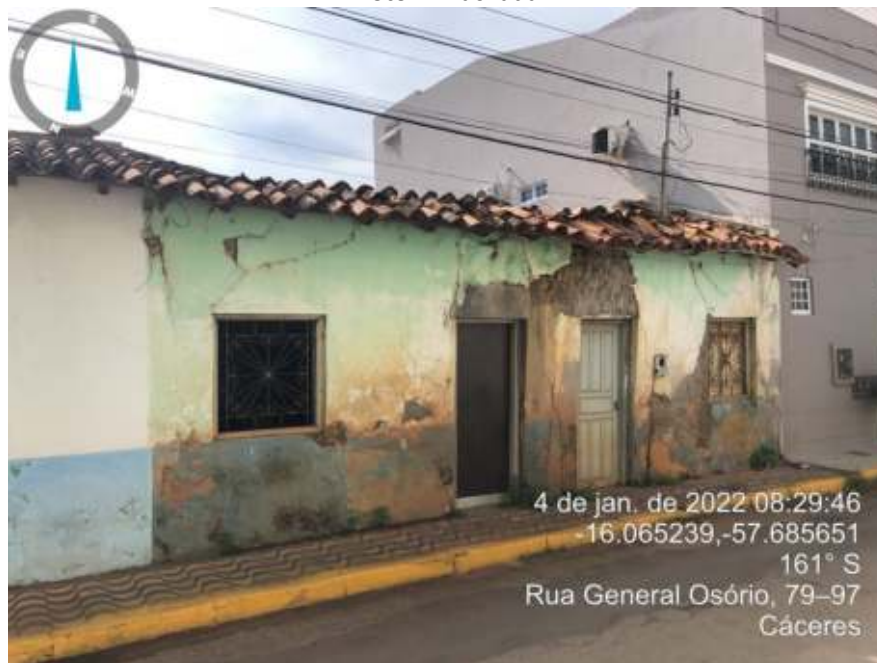
Foto 2 - Fachada

A edificação vistoriada (Foto 2) encontra-se dentro da região tombada como patrimônio cultural pelo IPHAN. Essa foi construída em tijolo de terra crua, com estrutura em madeira e cobertura em telha cerâmica. Possuía forro em madeira e esquadrias de ferro e madeira.

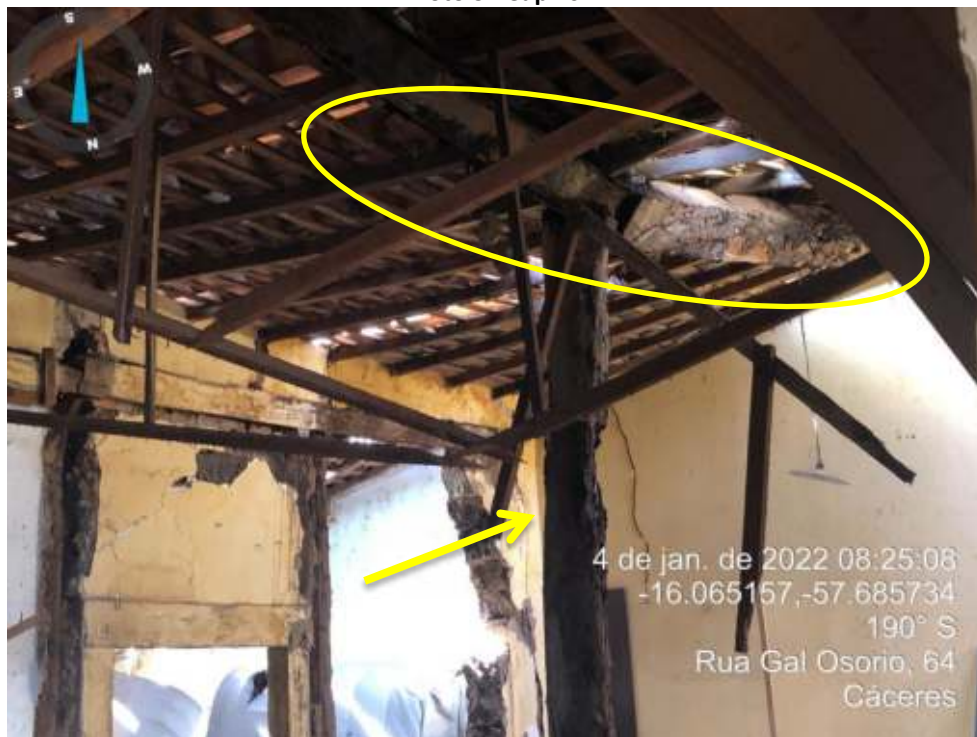
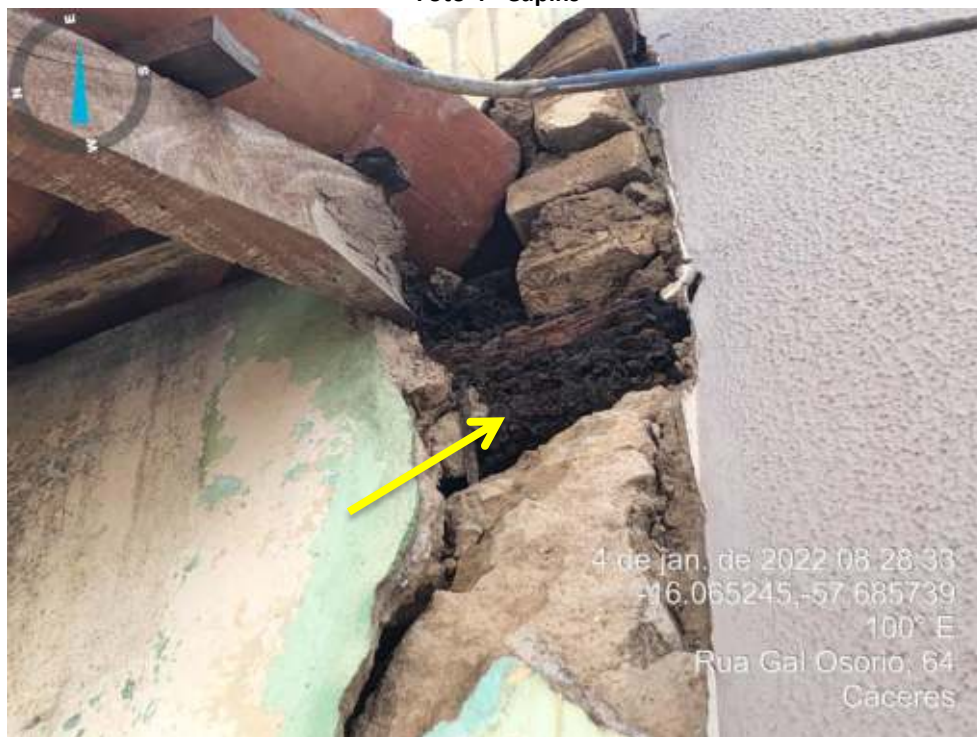
Foto 3 - Cupins

Cupins: Foi observada que toda estrutura da edificação como a da cobertura estão infestadas com cupins. Existem trechos que a seção útil da peça já reduziu cerca de 25% (Fotos 3 e 4).

Com exposto, a edificação apresenta diversas patologias, as quais já estão provocando o colapso de trechos da estrutura, como o forro, paredes internas e placas de revestimento.

Visto que a edificação encontra-se no limite do terreno com a via e essa é de grande fluxo de veículos e pedestres, considerando também que a parede da fachada já apresenta desaprumo e que a estrutura da cobertura do beiral encontra-se completamente comprometida, **entende-se então que essa edificação apresenta risco iminente de colapso, necessitando de intervenção em curto prazo.**

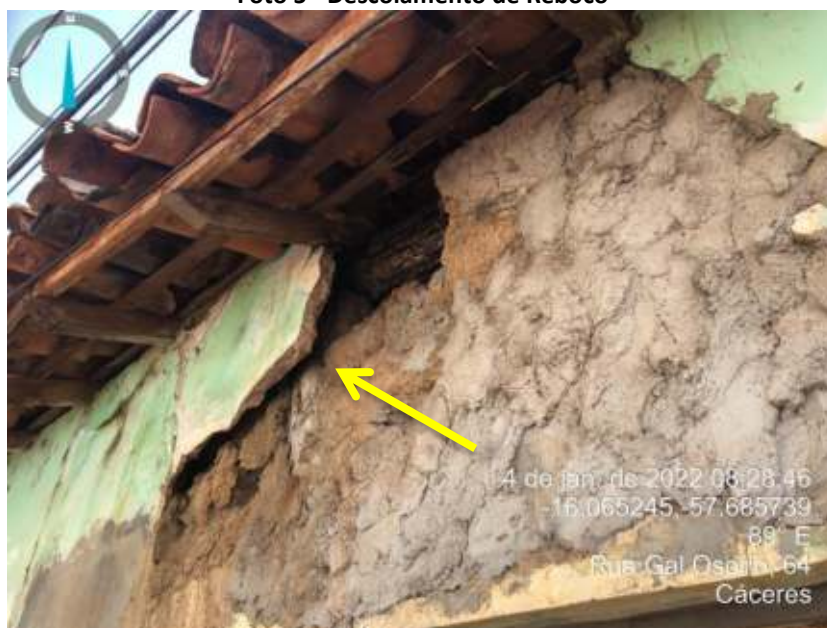
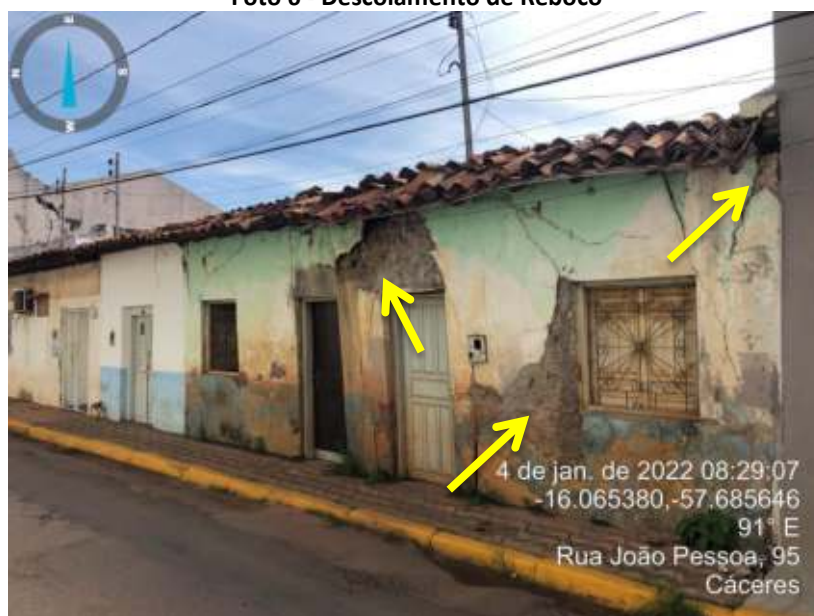
**Foto 5 - Descolamento de Reboco**

Descolamento do Reboco: existem diversos trechos na fachada que apresentam o descolamento de reboco, onde alguns já apresentam queda e outros estão em risco iminente de queda (Fotos 5 e 6).

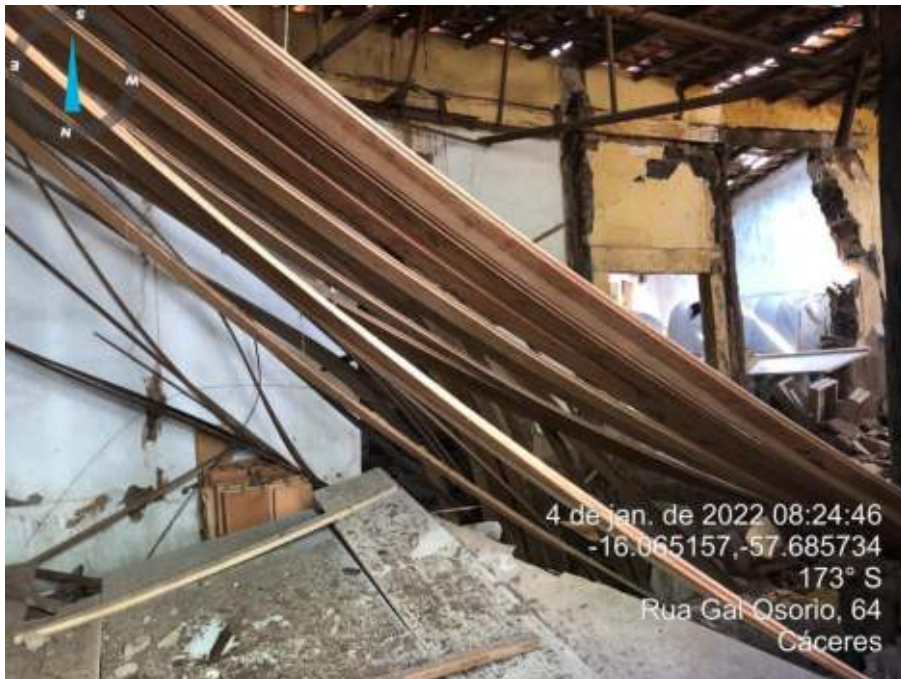
**Foto 7 - Forro**

Colapso de Paredes Internas e Forro: há na edificação paredes internas, feitas em terra crua, que sofreram o colapso, bem como o forro de madeira existente.

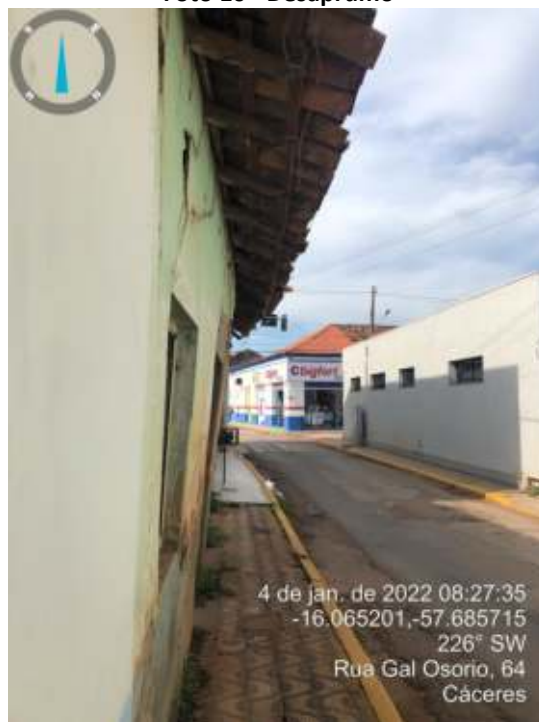
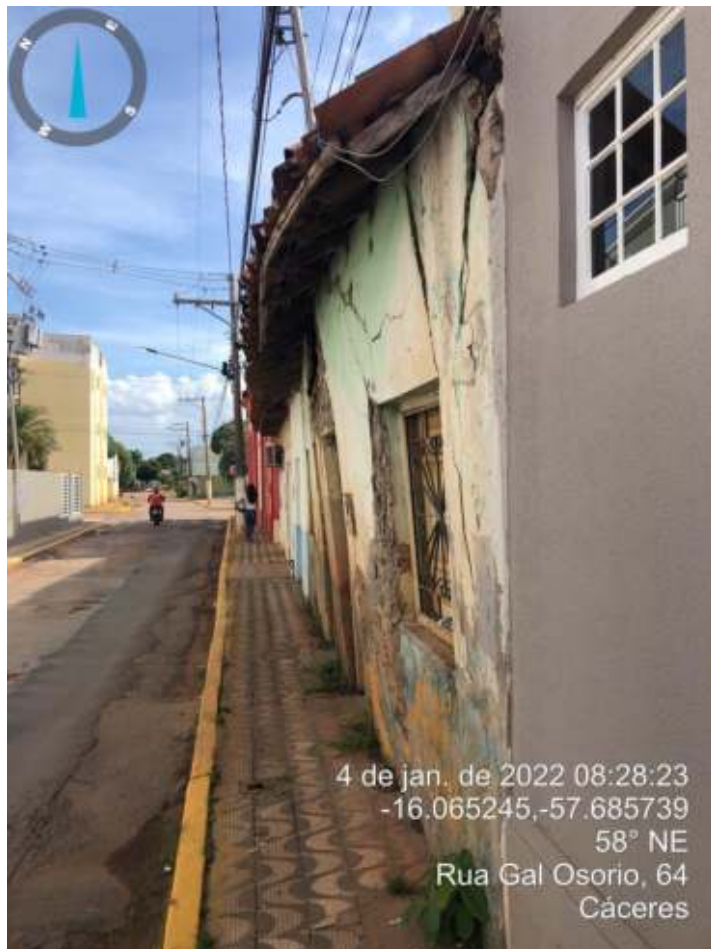
**Foto 10 - Desaprumo**

Desaprumo da parede de fachada: A parede frontal apresenta desplumo acentuado em direção à calçada.

Saliento ainda que devem ser adotadas medidas de forma urgente para prevenir a ocorrência de acidentes à pedestre e/ou veículos que transitam nesse trecho da Rua General Osório.

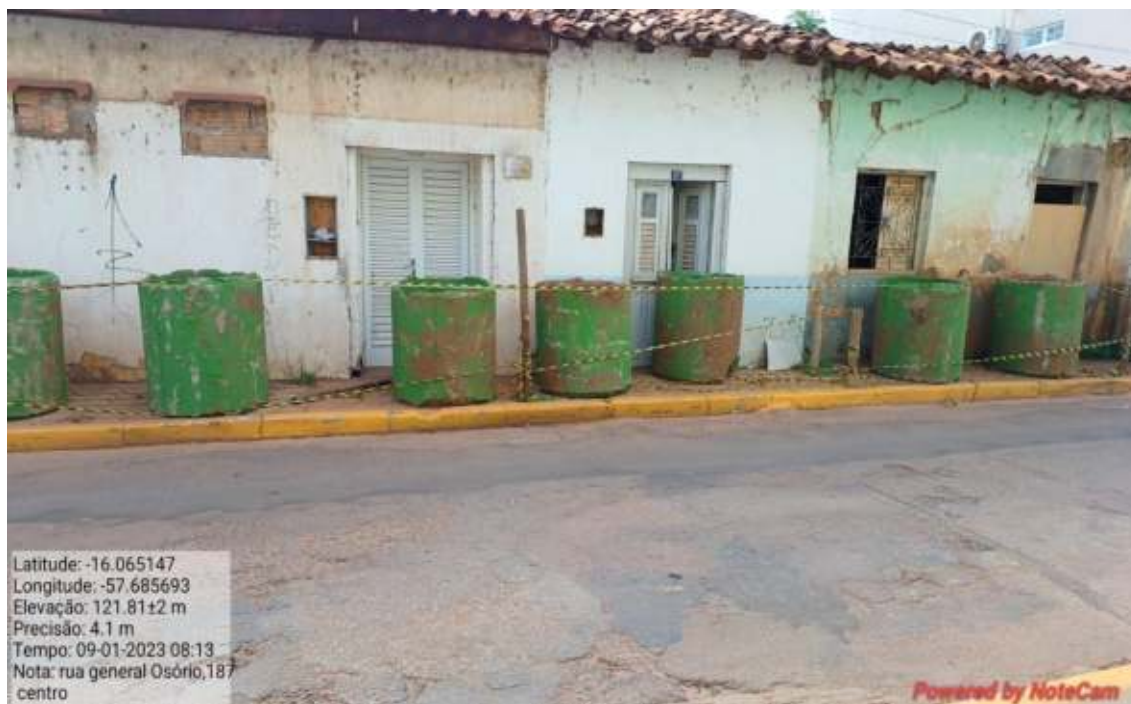
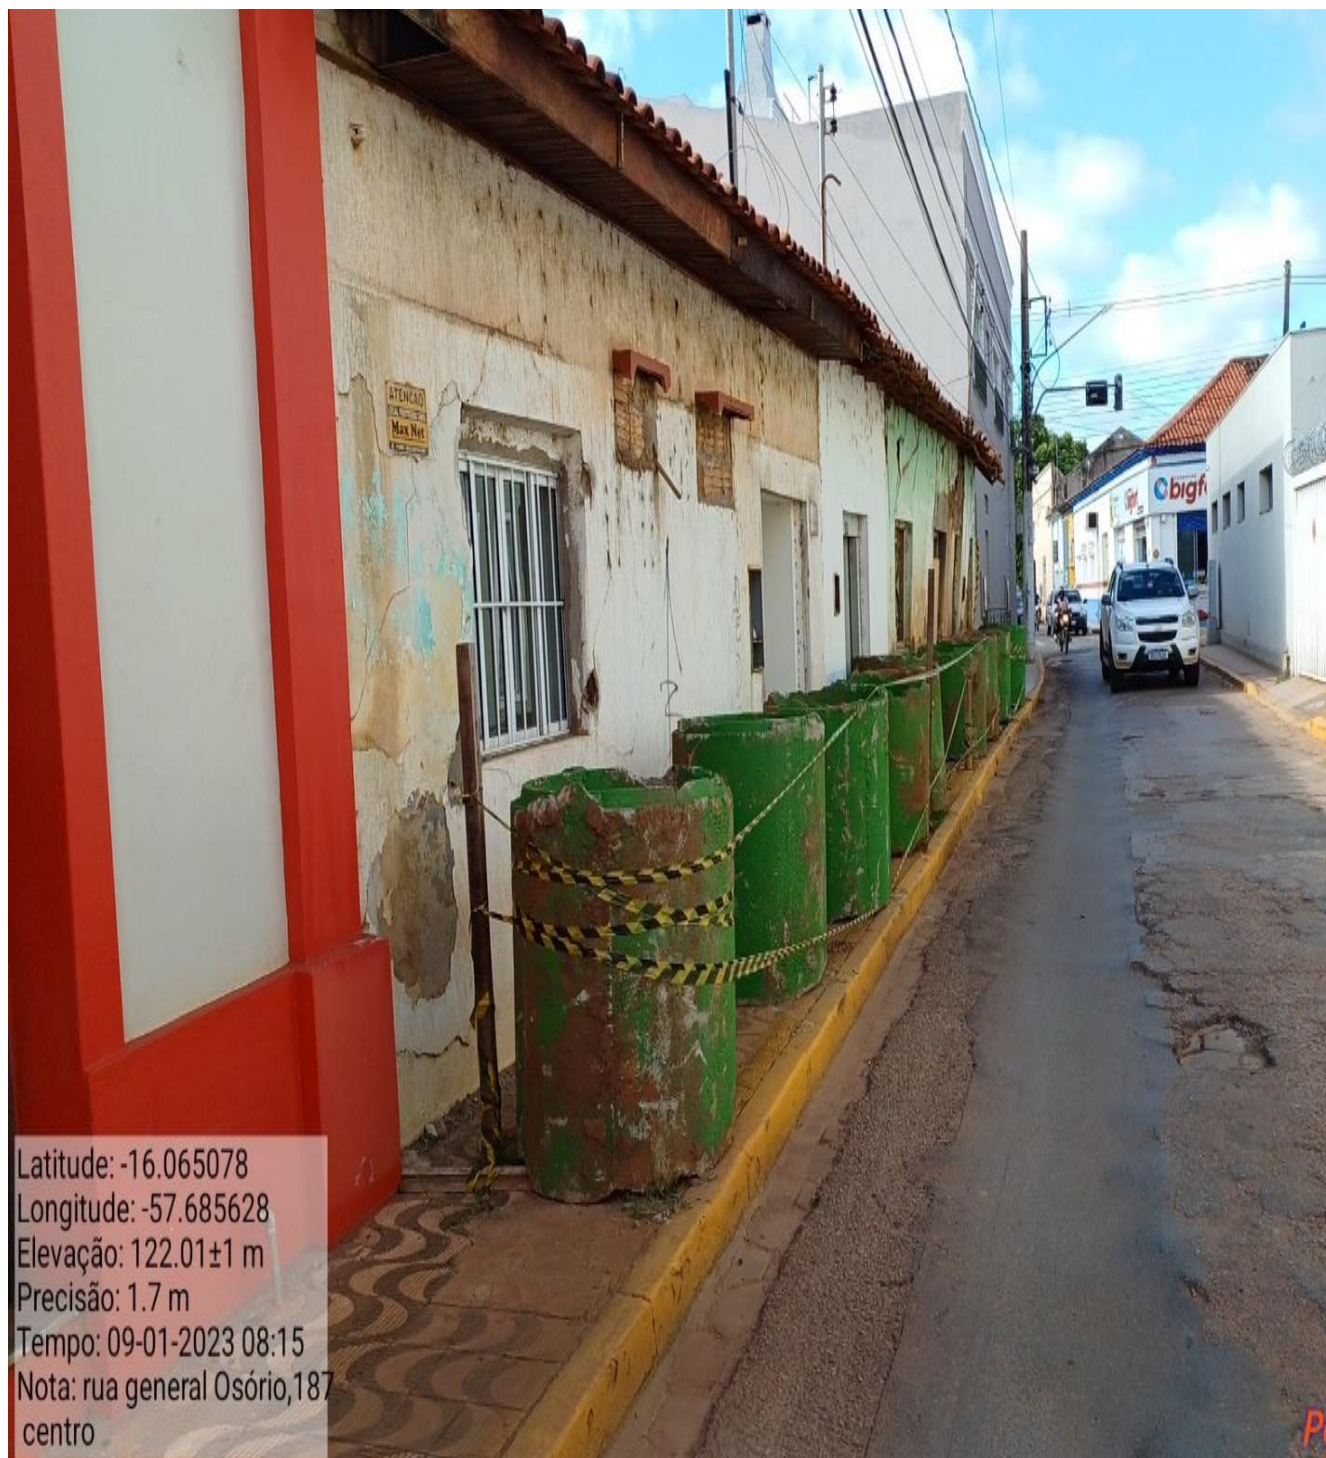
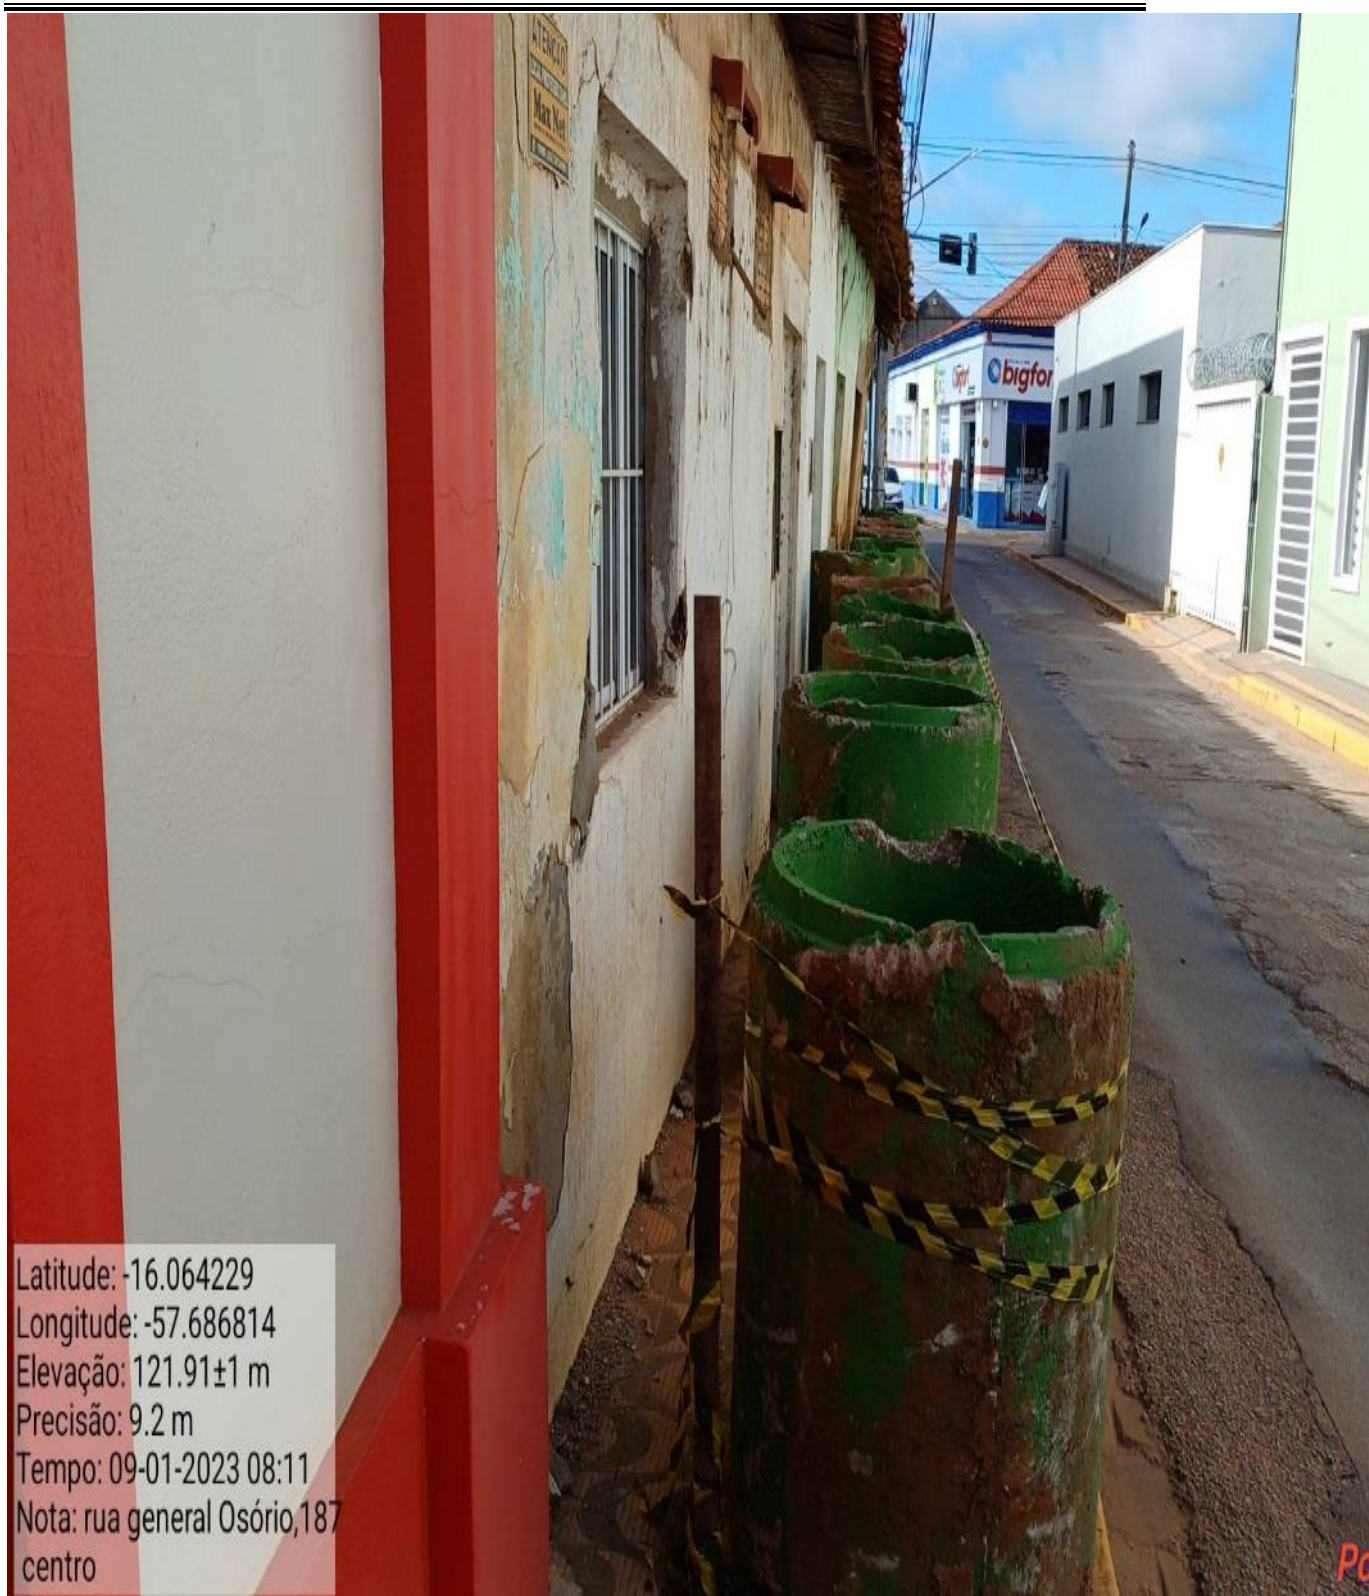
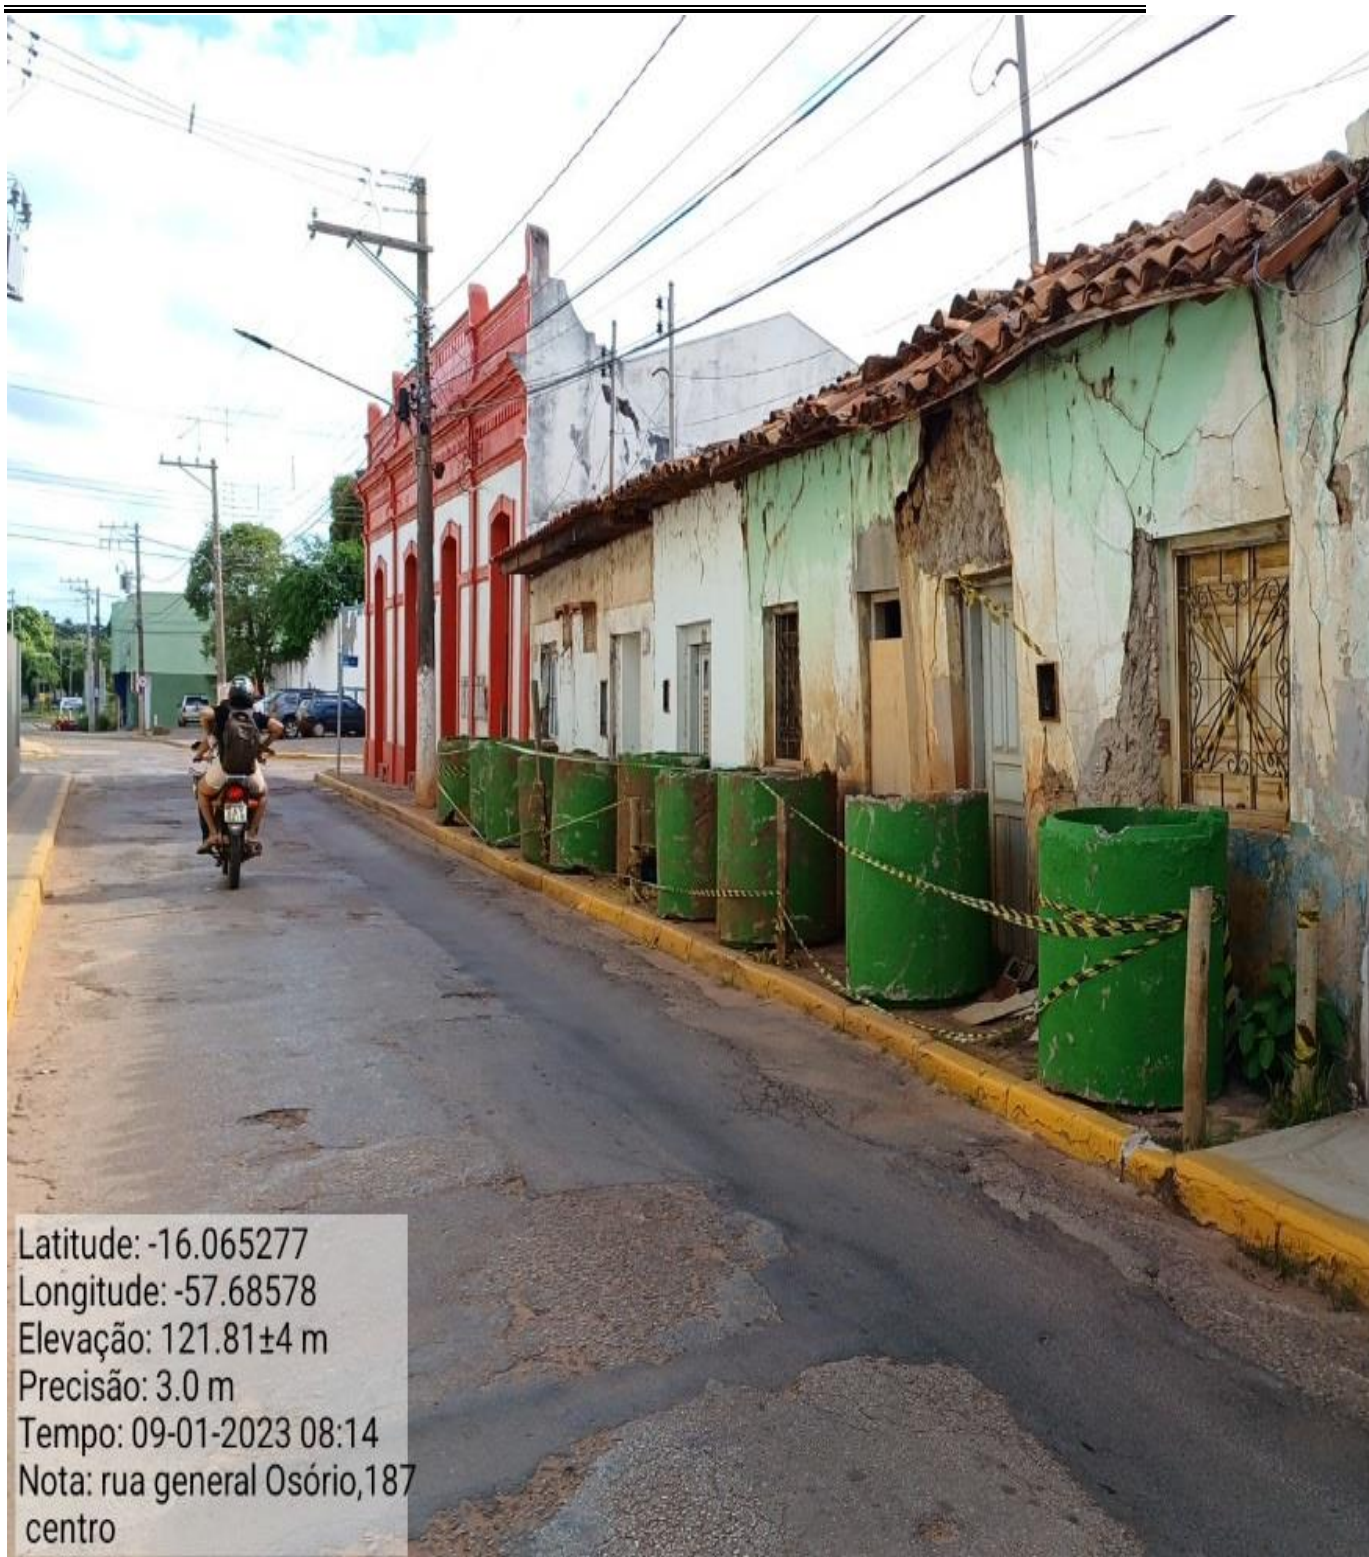
## RELATÓRIO FOTOGRÁFICO

Porem na vistoria realizada recentemente, constatamos que as edificações mesmo estando interditadas, foi arrancada a porta, supostamente por pessoas dependentes de entorpecentes, as quais estão entrando para alimentar seu vício e dormindo no local correndo risco de vida, e com o período de chuva em que estamos, o risco de desabamento e colapso a qualquer momento só aumenta a cada dia.

Após vistoria realizada IN LOCO, análise do Parecer emitido pelo Engenheiro Civil e relatórios fotográficos, concluímos que as edificações da casa 01 e 02, não apresentam risco de colapso das paredes, porém há risco de colapso da estrutura do telhado, já a casa 03 nº 87 encontra-se apresentando **RISCO IMINENTE** de desabamento colapso a qualquer momento e risco a integridade física.

Conforme relatos acima está Coordenadoria de Defesa Civil vem **SOLICITAR**, em face às informações descritas atendendo o que preconiza a Lei 12.608 de 10 de Abril de 2012, em seu artigo 8º, **Da Procuradoria Geral do Município que intervém junto ao Ministério Público e Judiciário, Cabendo aos responsáveis, “Proprietária e o IPHAN” ambos possam tomar as providencias URGENTE que o requer, realizando nas edificações OS REPAROS RECOMENDADOS pelo engenheiro civil no laudo técnico, em CURTO PRAZO recuperação das edificação por completo, evitando assim quaisquer danos maiores contra a vida.**
