Protocolo 032/2026

- **Tipo de Uso:** Comercial
- **Endereço:** Terminal Rodoviário de Cáceres José Palmiro da Silva - Rua Jonas Pinheiro, 220, Cáceres - MT
- **Coordenadas Geográficas:** 16°06'17.6"S 57°40'54.0"W

O presente laudo tem por objetivo relatar as condições atuais de conservação, estabilidade, estanqueidade e segurança da edificação do Terminal Rodoviário, confrontando a situação física encontrada com as Normas Técnicas Brasileiras e as Normas Técnicas do Corpo de Bombeiros de Mato Grosso.

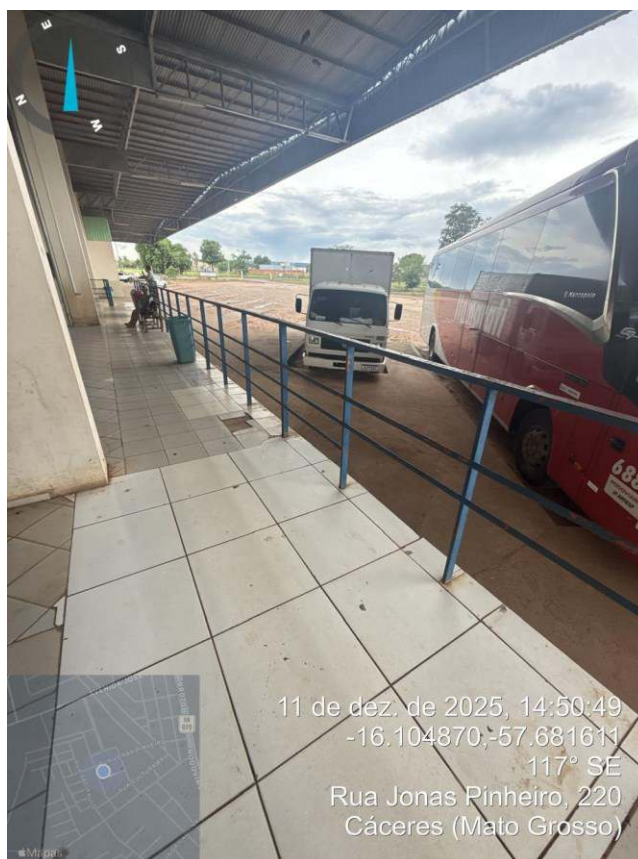
Situação Encontrada: Os guarda-corpos (grades de proteção das rampas e desníveis) encontram-se danificados. Observou-se a ruptura de pontos de solda e corrosão, resultando em pontas metálicas vivas e arestas cortantes expostas.

Risco: Risco iminente de acidentes com lesões lacerantes aos usuários, especialmente crianças e idosos, além de eventual falha na função de proteção contra quedas em desníveis.

Manutenção Civil Urgente: Reparo dos guarda-corpos (eliminação das pontas vivas) e sanar os vazamentos da cobertura (goteiras).

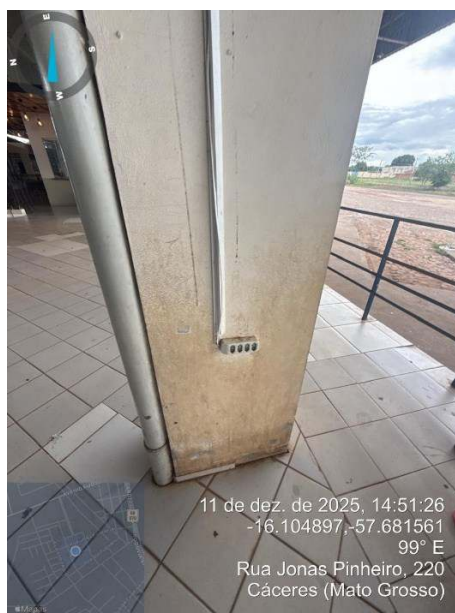
4.3. Instalações Elétricas

Situação Encontrada: O sistema opera, porém, há precariedade em pontos de acesso ao usuário. Extensões e tomadas foram instaladas em pilares sem o devido acabamento ou proteção mecânica.

Não Conformidade: Desacordo com a NBR 5410, gerando risco de choques elétricos por contato acidental e curtos-circuitos, agravado pela presença de infiltrações (goteiras) próximas a pontos elétricos.

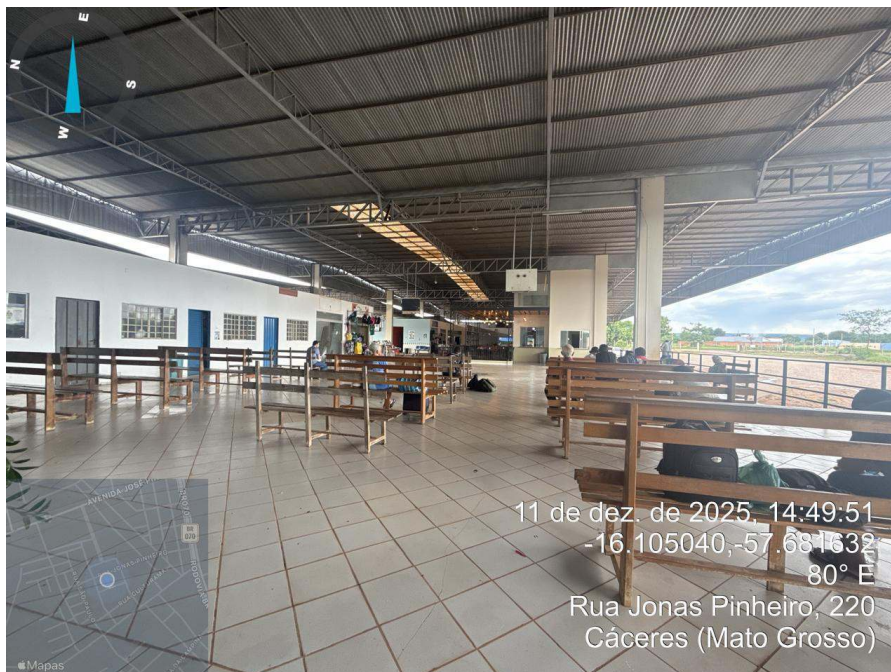
Sinalização de Emergência: Inexistente (placas de rota de fuga e equipamentos).

SPDA (Sistema de Proteção contra Descargas Atmosféricas): Obrigatório para a geometria e uso do prédio.

Extintores de Incêndio: Inexistentes ou vencidos.

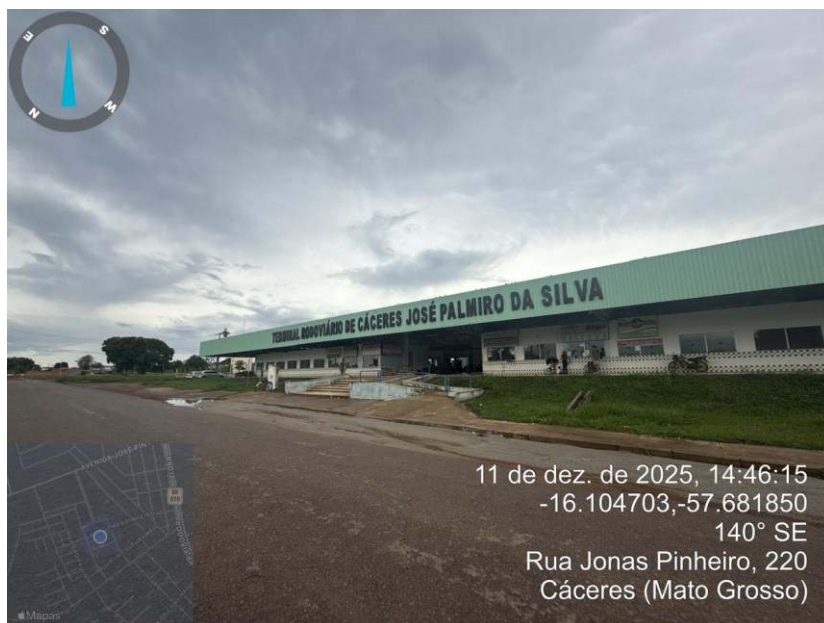
4.5. Infraestrutura e Pavimentação

Acesso: O acesso principal carece de pavimentação (asfalto/concreto), apresentando solo exposto, buracos e lama, dificultando severamente o trânsito dos ônibus e o embarque/desembarque de passageiros.

Drenagem: A falta de pavimento prejudica o escoamento de águas pluviais, gerando empoçamentos na entrada do terminal.

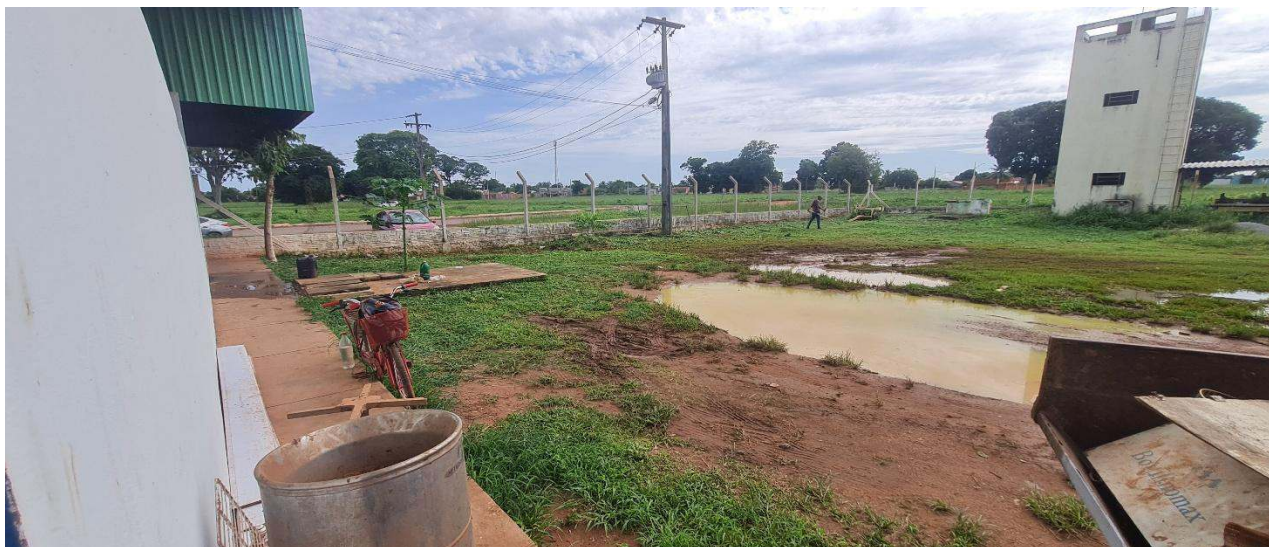
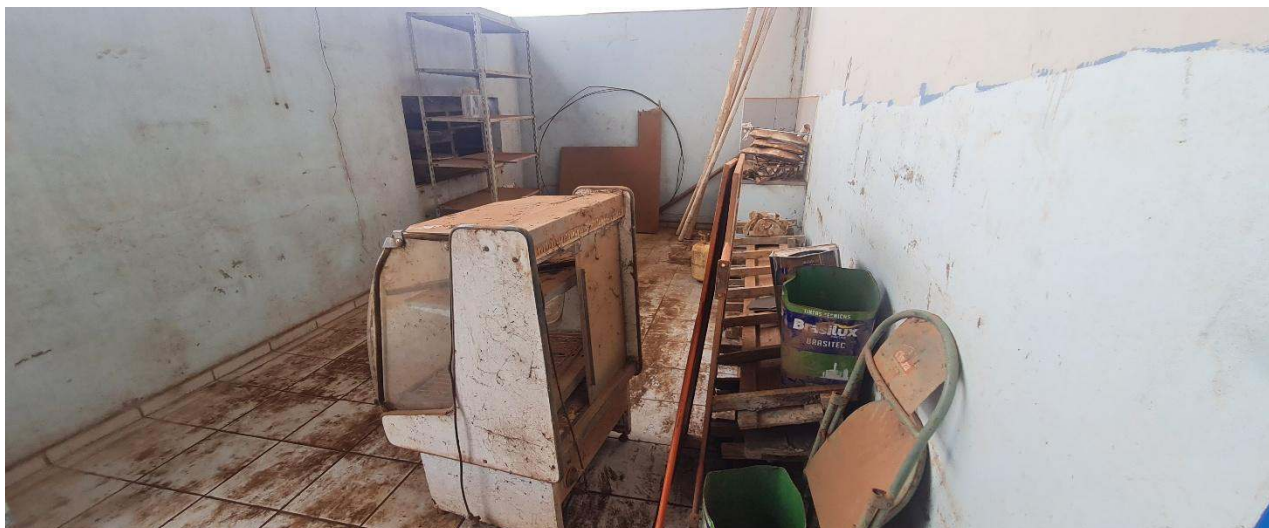
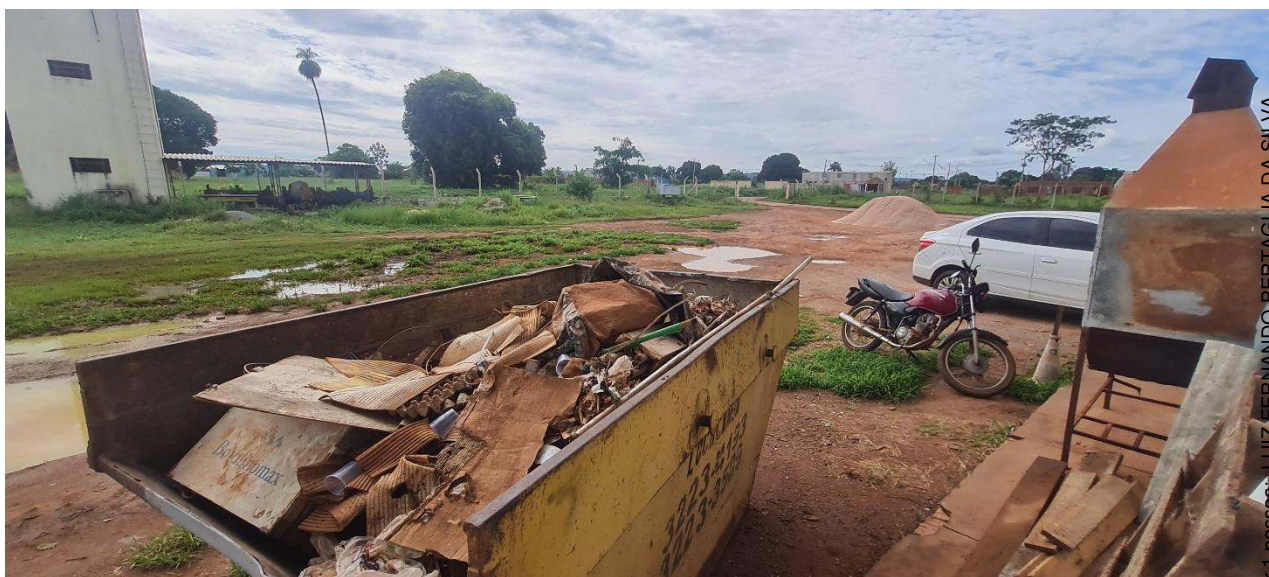
- Piso apresentando sinais de incrustações e áreas com danos aparente;
- Ausência de recipientes destinados a coleta de resíduo sólido (lixeira);
- Paredes com pintura danificadas, e sujidades aparente além imperfeições visíveis;

- Paredes externas apresentando sinais visíveis de infiltração, manchas e formação fungos;
- Area próxima ao guichê destinado aos serviços de “mototáxi” em péssimas condições de limpeza e de manutenção, apresentando partes do piso danificados e com infiltrações visíveis;

- Torneira externa apresentando vazamento e infiltração com formação de fungos;
- As paredes e esquadrias dos sanitários em péssimo estado de conservação e limpeza, sujidades e presença de insetos;

- Em vários pontos (portas/divisórias) foi possível observar a ocorrência e sinais visíveis e processo de oxidação nas estruturas, além de perceptíveis manchas escuras assemelhadas a formação crostas aderidas às estruturas;
